# **OPEL Astra J GTC - Ruidos en la zona del techo del vehículo | HELLA**

**OPEL**

**Astra J GTC**

## **Ruidos en la zona del techo del vehículo**

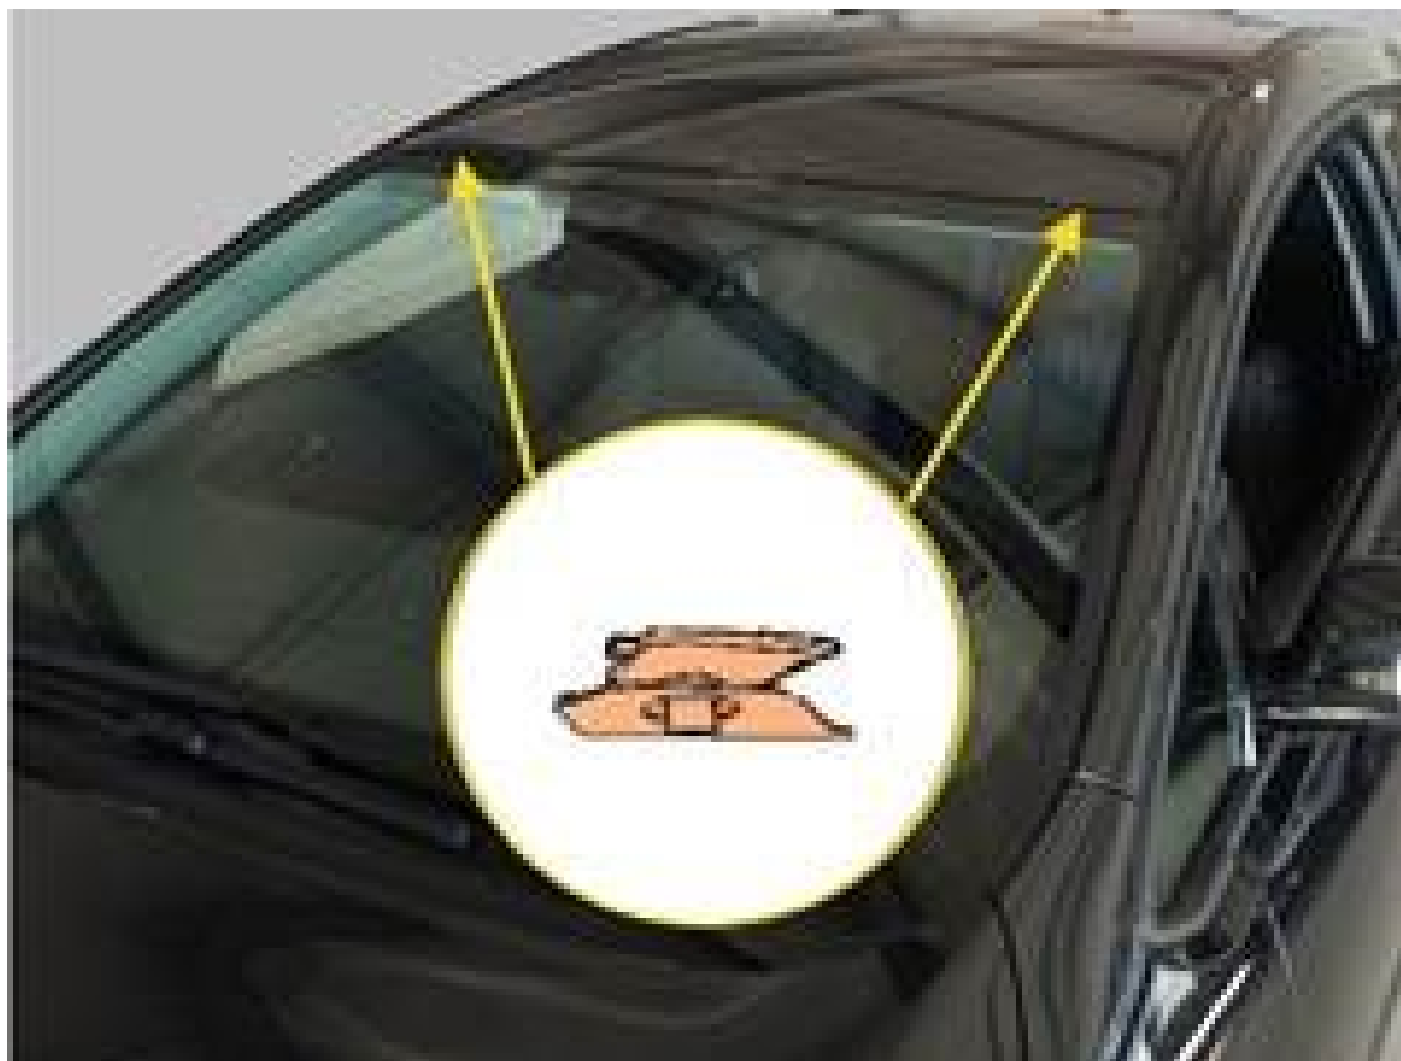
Imagen 1

La causa de este ruido puede achacarse a los clips que se utilizan para facilitar el montaje del parabrisas panorámico delantero (imagen 1).

Los clips pueden soltarse por efecto del calor, p.ej. por los rayos de sol.
