Opel Astra G, Vectra B, Opel Zafira - El motor funciona de manera irregular | HELLA

Opel Astra G, Vectra B, Opel Zafira

Todos los modelos con motor X18XE1

El motor funciona de manera irregular

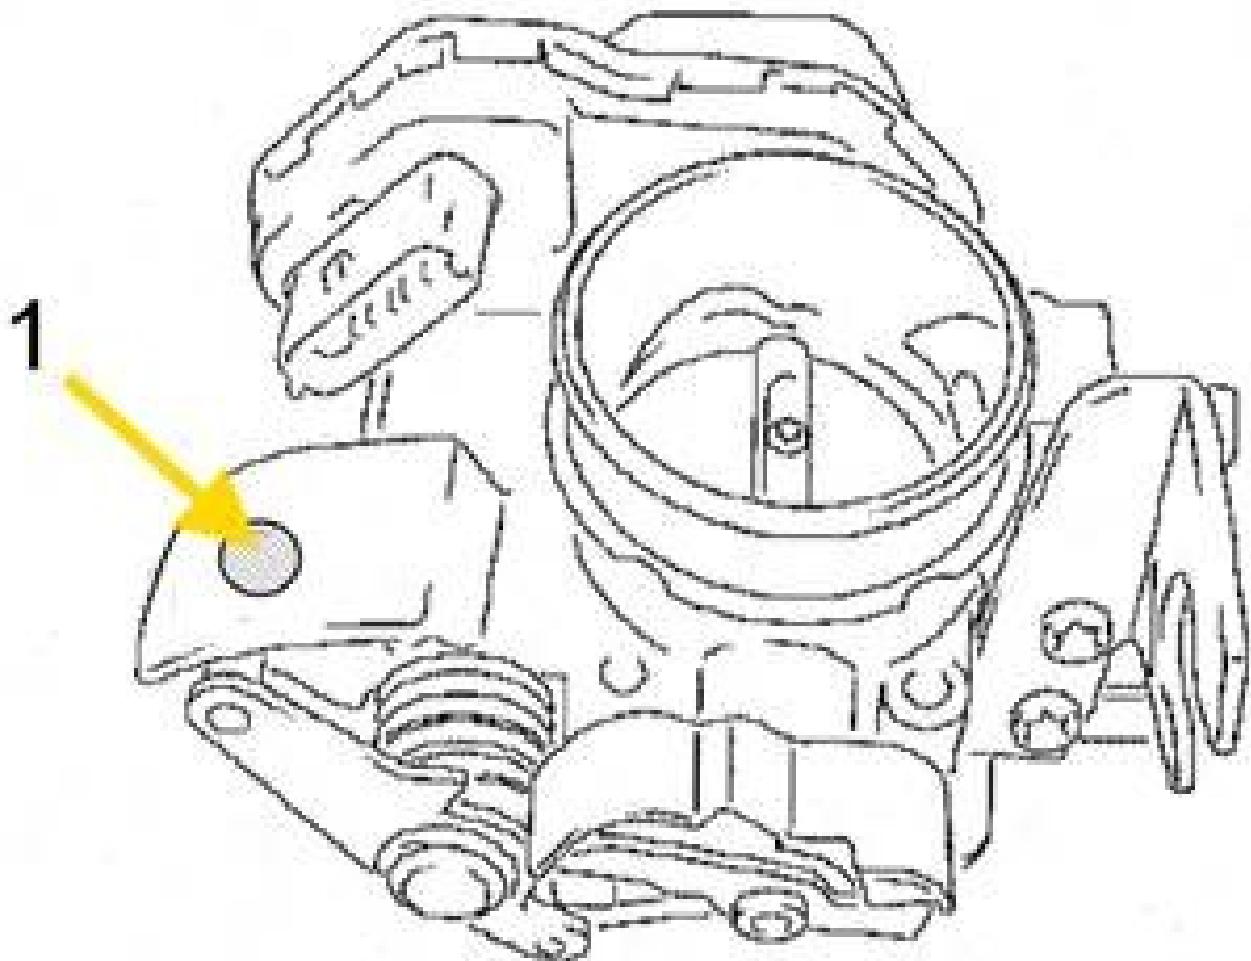
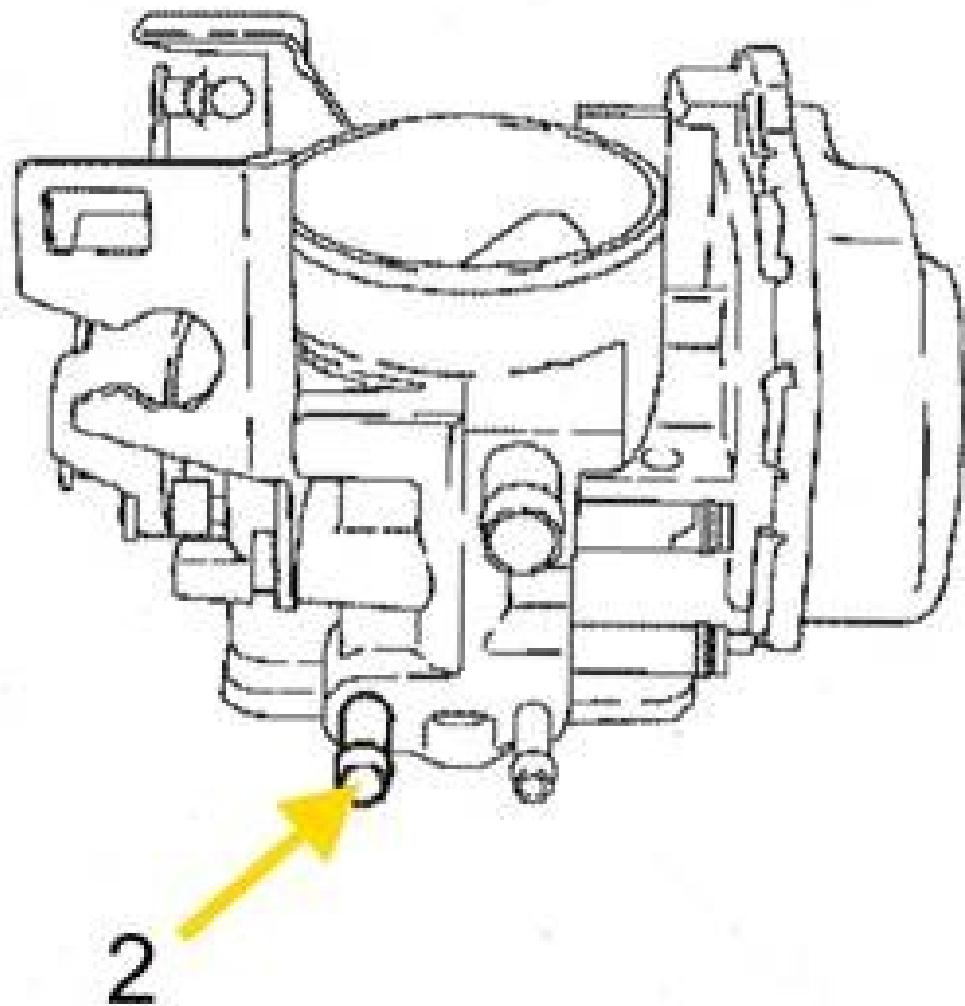
①

Si en los vehículos arriba mencionados se detectan los síntomas de avería descritos puede deberse a que la válvula de mariposa esté sucia. En este caso debe revisarse el conducto Blow-By (que regula la presión de los gases en el cárter) y taladrarlo 2 mm si es necesario. A continuación, debe reprogramarse de nuevo la unidad de control con un software modificado para tal efecto. La actualización del software de la unidad de control solo puede realizarla un distribuidor autorizado.
