Opel Corsa E - Estabilidad direccional deficiente: el vehículo se desvía hacia un lado

Hoja de datos

Fabricante	Opel
Modelo de vehículo	Corsa E
Motor	Todos los modelos
Año de fabricación	2014 - 2019
Síntoma	El vehículo se desvía hacia un lado

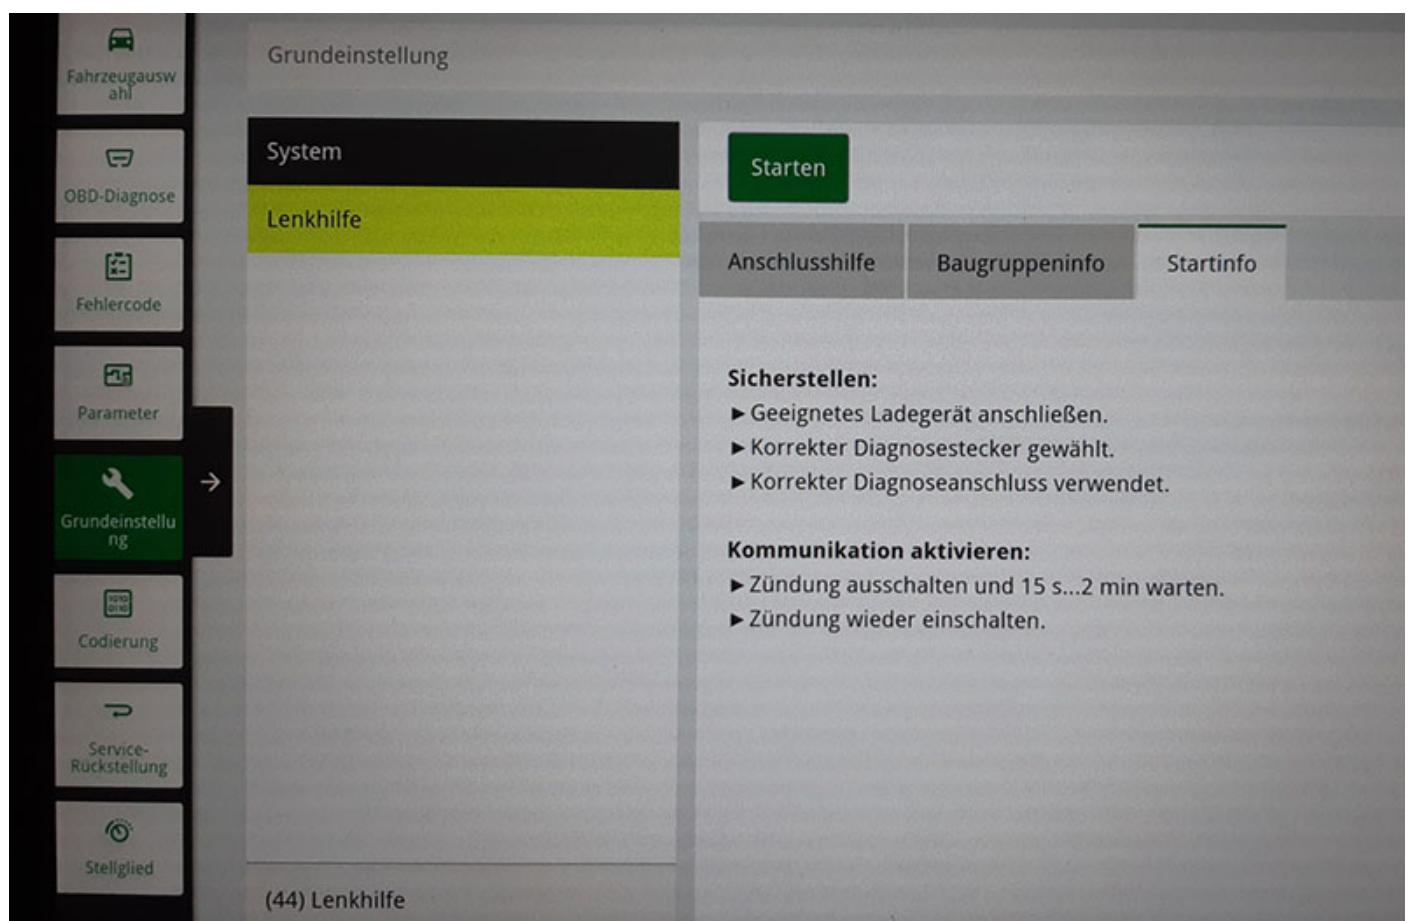
Para solucionar el caso, se puede recalibrar el sensor del ángulo de dirección mediante un dispositivo de diagnóstico. Según la experiencia, después de eso el vehículo vuelve a circular en línea recta.
