Opel Insignia - Se enciende el testigo luminoso de control del motor | HELLA

Opel

Insignia

Con motor: 1.6L (LLU) A16LET

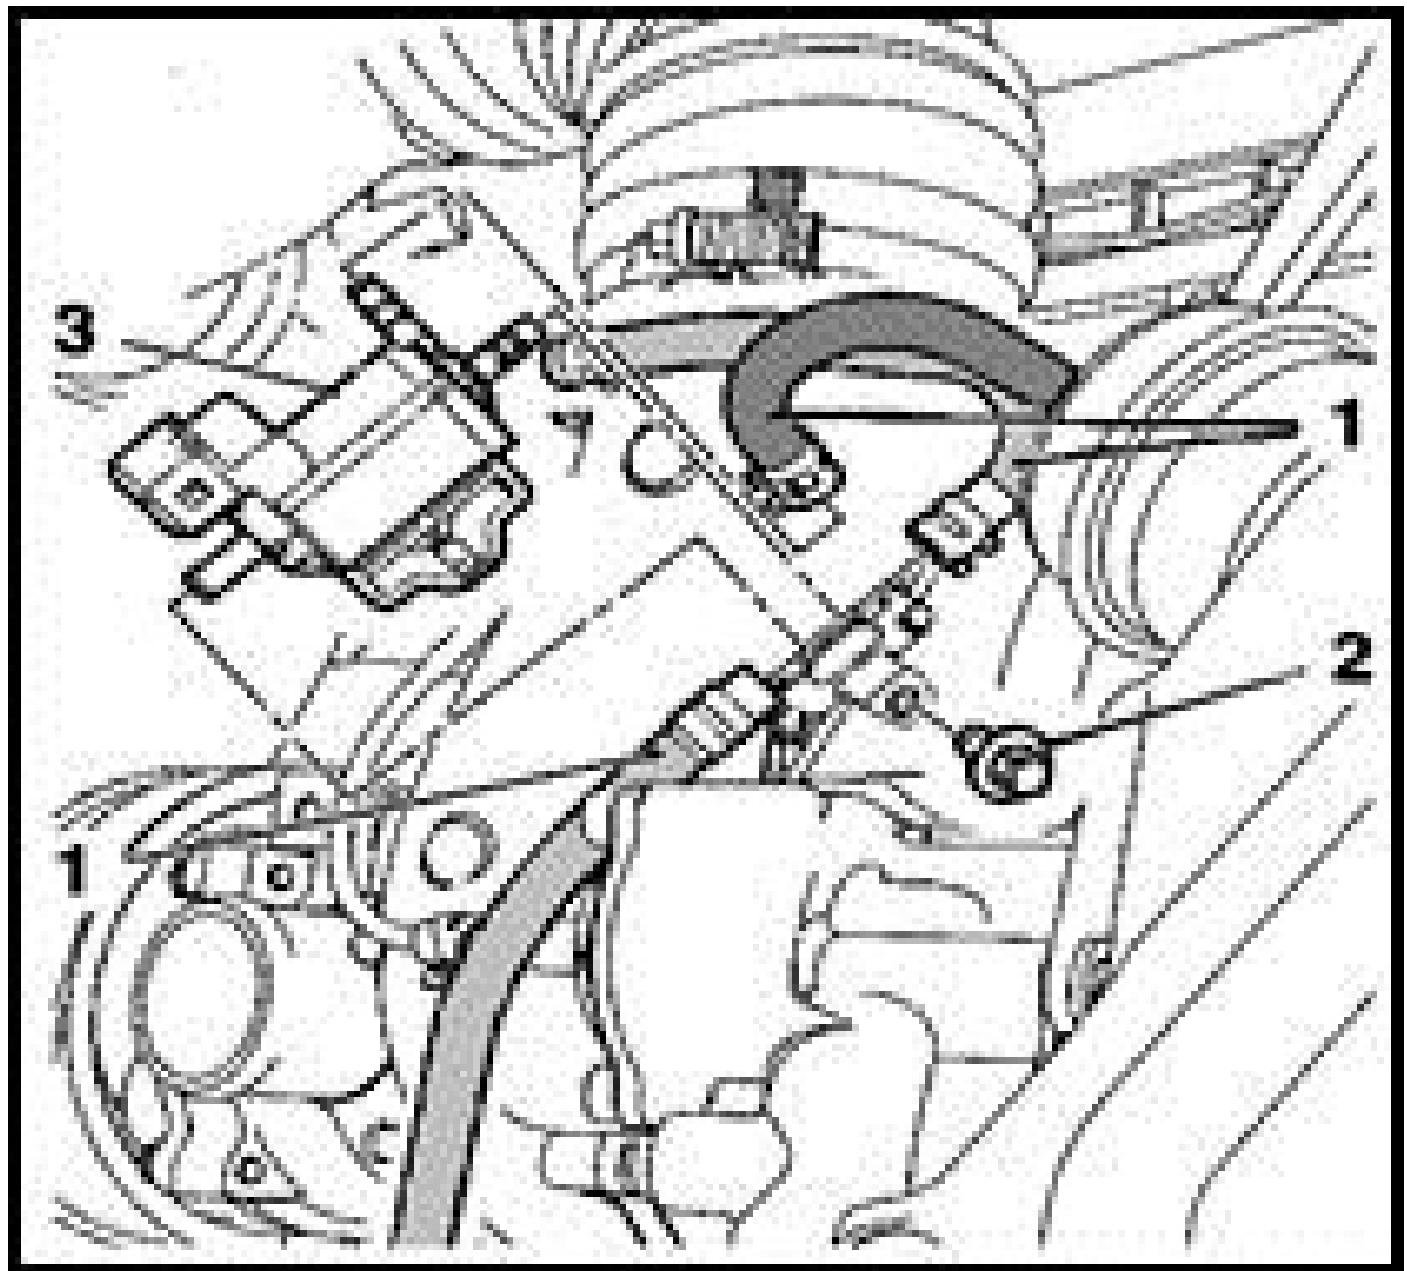
Los restos viscosos en los racores de hierro de la electroválvula (lado del enchufe) pueden impedir la función de conmutación. La causa de ello puede ser el uso de un lubricante que habría facilitado el montaje en el proceso de fabricación o de montaje.

- Desconectar las mangueras (imagen, pos. 1).
- Retirar los tornillos (imagen, pos. 2)
- Sustituir la electroválvula de conmutación del turbocompresor (imagen, pos. 3)
- A continuación, volver a montar las mangueras y los tornillos.
- Borrar los códigos de avería.
