Porsche Serie 911 - Desgaste irregular y excesivo de las pastillas de frenos de disco | HELLA

Porsche

Serie 911

Tipo 964,933,996

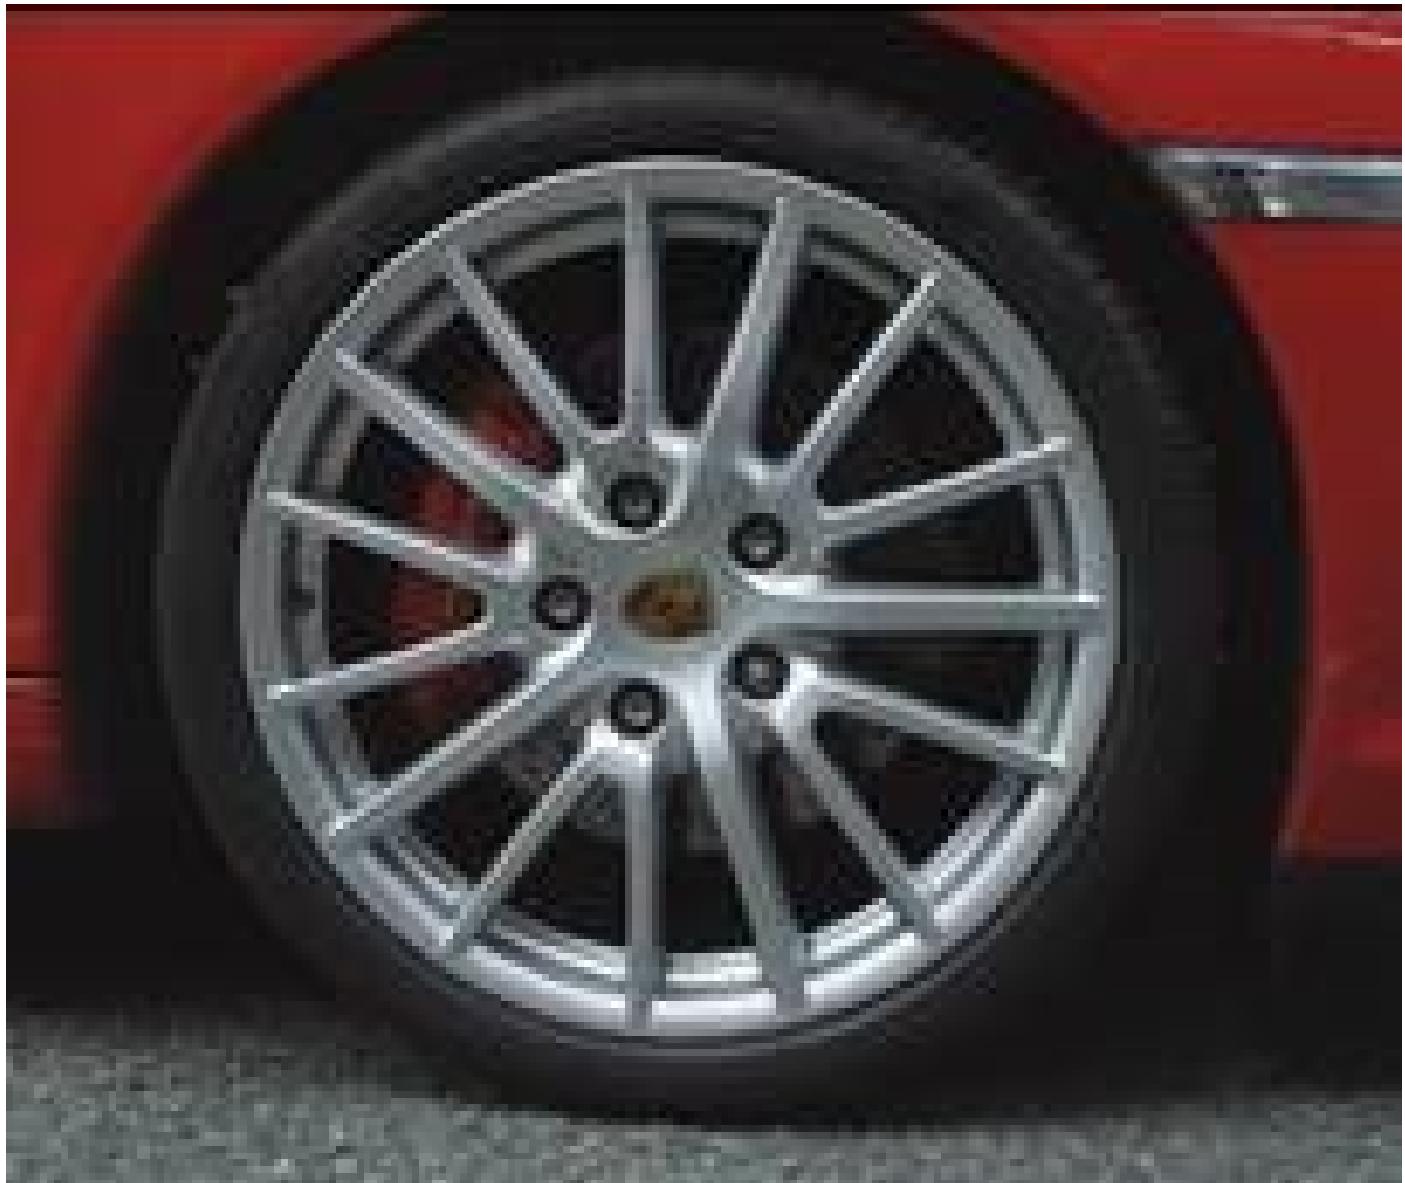
Desgaste irregular y excesivo de las pastillas de frenos de disco.

Difícil montaje de las pastillas de freno.

Si en los modelos de vehículos arriba mencionados resultara muy difícil montar las pastillas de freno en el eje delantero y trasero, puede deberse a la corrosión y a la suciedad que se ha filtrado y ha deformado la chapa guía de la pinza de freno. Estas impurezas provocan que las pastillas de freno se queden fijas en las guías y ello produce un gran desgaste, un uso irregular, chirridos y un aumento de la temperatura en los frenos.

Deberán llevarse a cabo las siguientes tareas:

- Limpieza profesional de la pinza de freno; en caso necesario deberán desmontarse y limpiarse las chapas guía.
- Deberá comprobarse si las chapas guía presentan daños y, en caso necesario, deberán sustituirse.
- Deberá limpiarse y engrasarse la superficie de contacto de las chapas guía.

Para ello recomendamos el uso del lubricante de HELLA, de larga duración y libre de metales.
