Range Rover Sport V8 - Ruidos (silbidos/pitidos) en la zona del tablero de instrumentos |HELLA

Range Rover

Sport V8 – 4,2L(2006-2008) y LR3(2005-2008)

Ruidos (silbidos/pitidos) en la zona del tablero de instrumentos

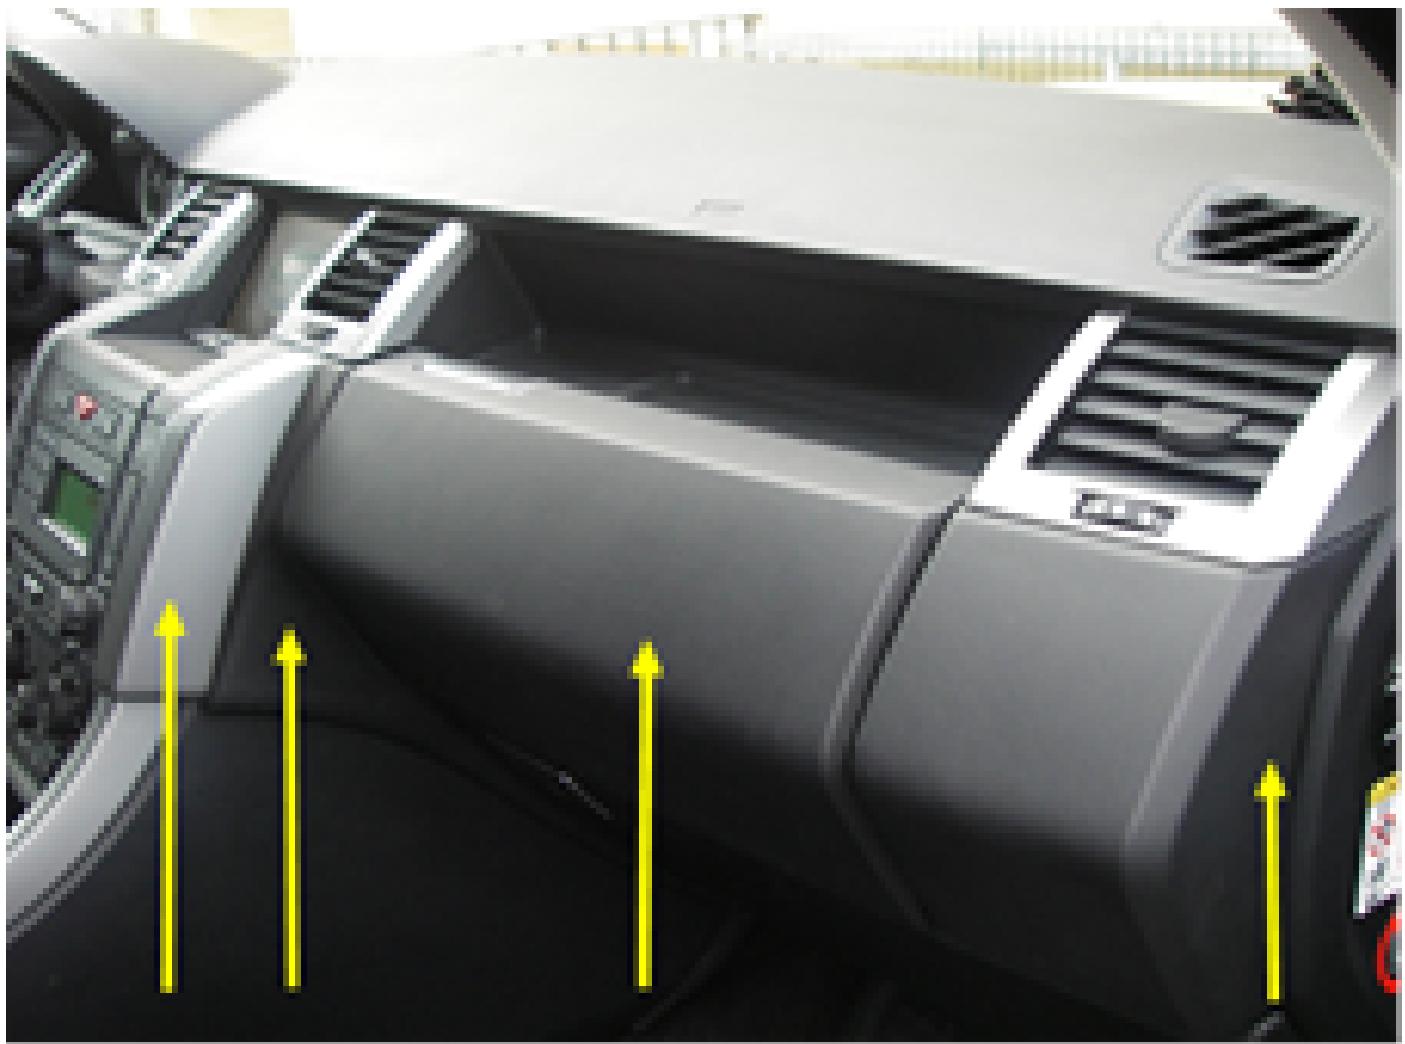
Si en el Range Rover Sport (modelos mencionados) aparecieran ruidos, como silbidos o pitidos en la zona del tablero de instrumentos, sería difícil indicar una causa exacta, pero la causa más probable es que se haya formado suciedad entre las varillas de la válvula de ventilación. Estos ruidos pueden agudizarse si en el aire acondicionado se conecta la función de ventilación.

Solución:

- Lubricar las varillas de la válvula de ventilación.

- Para ello, desmontar la guantera, el revestimiento lateral del aparato de audio, el panel que recubre la consola central y el panel que recubre la guantera (ver en la foto los puntos indicados).
- A continuación, conectar el encendido y también el aire acondicionado en la posición de aire frío.
- Ya se pueden ver las varillas.
- Apagar el encendido y lubricar las varillas con un lubricante apropiado.
- Conectar de nuevo el encendido y conectar también el aire acondicionado cambiando varias veces (hasta 10 veces) entre modo aire frío y modo ventilación.
- Si el ruido ha desaparecido, volver a montar las piezas.
