Skoda Octavia - El vehículo no arranca | HELLA

Skoda Octavia

Todos los modelos con motor 2.0 TDI

El vehículo no arranca

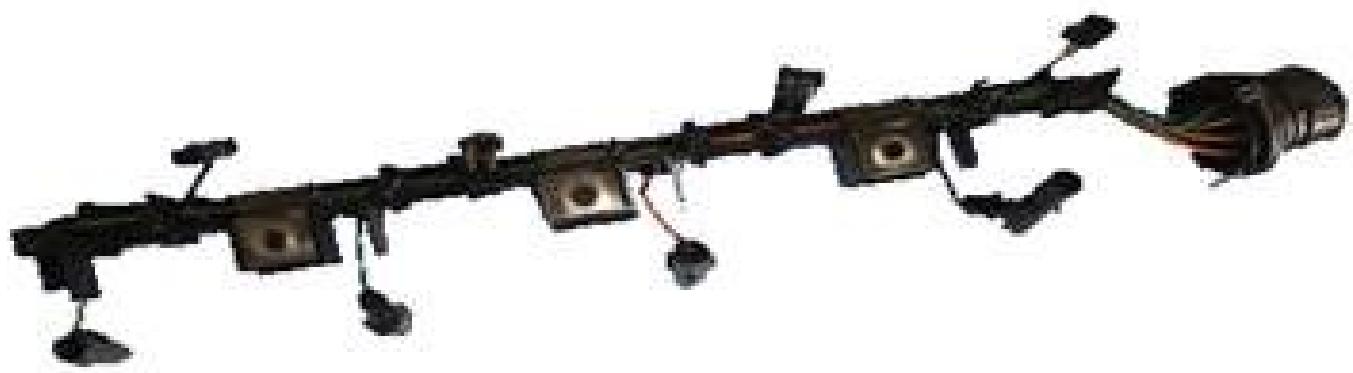
Fig.3

el mazo de cables del inyector (imagen 3) por si hubiera grietas o los contactos estuvieran dañados. Para evitar daños posteriores, cuando falla un inyector se recomienda siempre comprobar también los inyectores que tengan el mismo número identificativo y, si fuera necesario, habría que sustituirlos ya que es probable que no tarden en fallar igualmente.

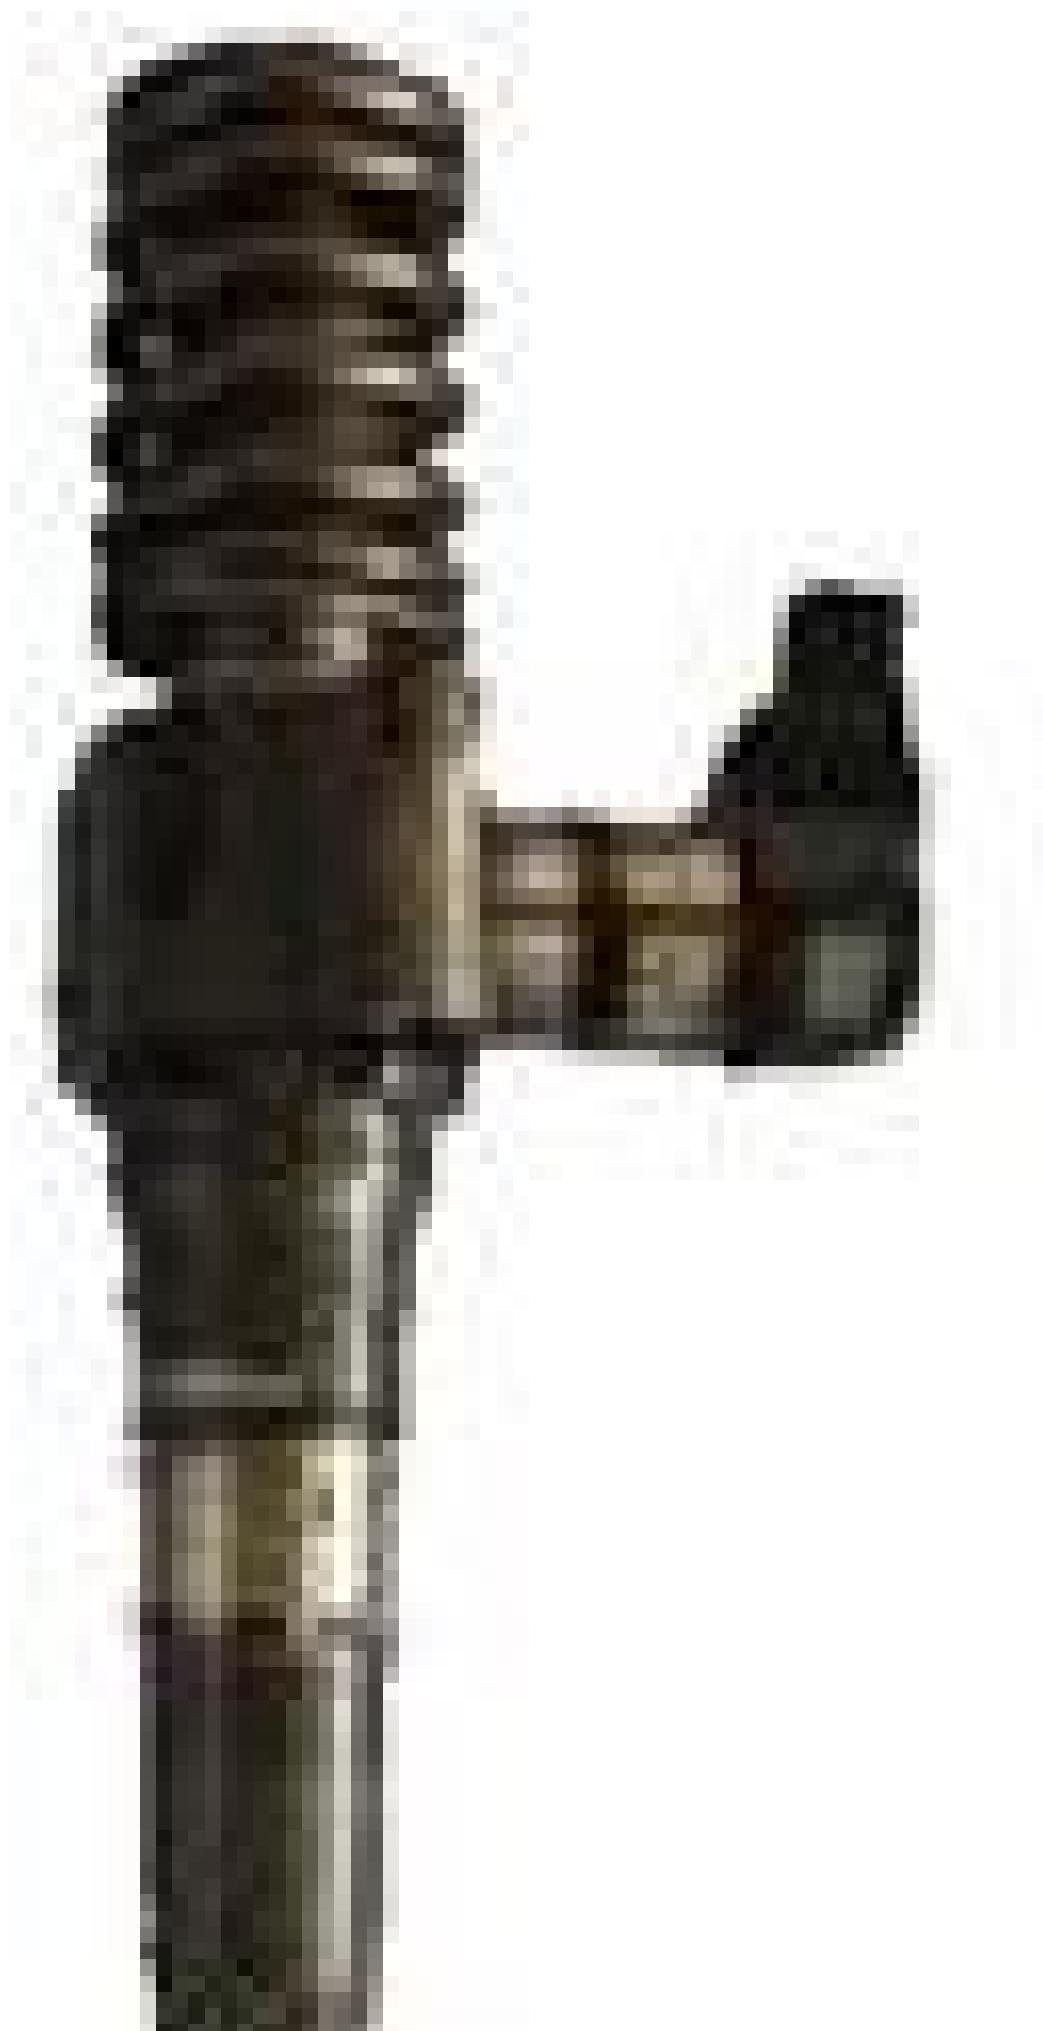
Si se detectan estos fallos relacionados con los códigos de avería arriba mencionados, puede deberse a un cortocircuito en el inyector (imagen 1).

Este fallo suele aparecer en vehículos que hayan recorrido ya más de 100.000 km.

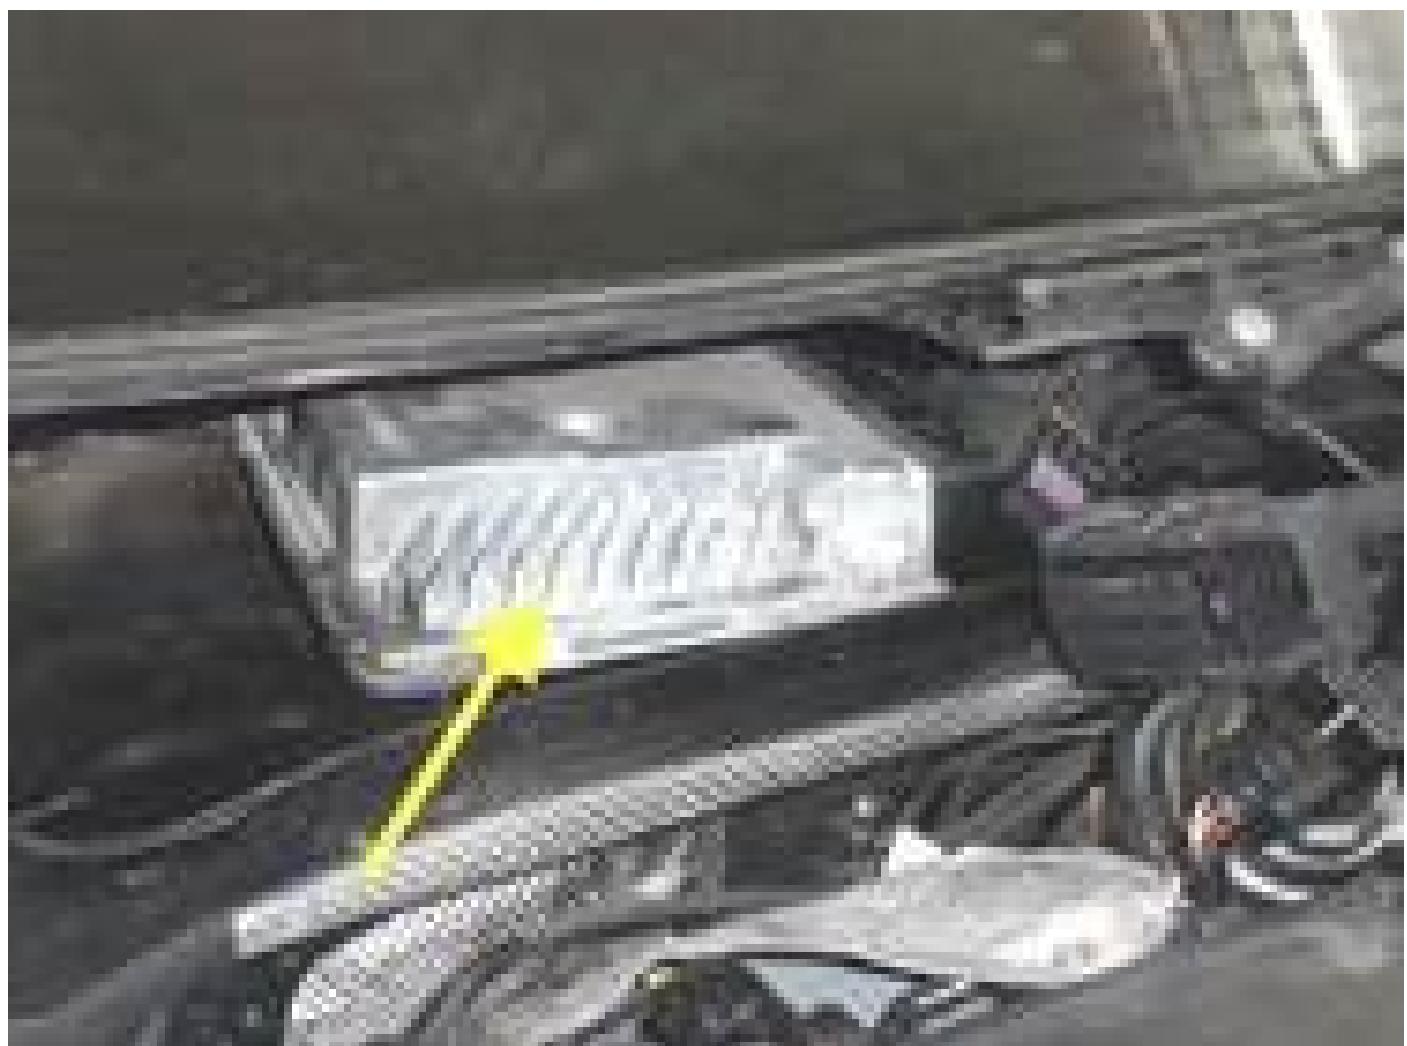
Fig. 2

Tras sustituir el inyector defectuoso deberá comprobarse su funcionamiento en la unidad de control (imagen 2) y también deberá comprobarse
