VW Beetle - Ayuda de aparcamiento no funciona

Fabricante	Volkswagen
Modelo de vehículo	Beetle (5C)
Año de fabricación	2011 - 2019
Síntoma	Falla avisador de marcha atrás/ayuda de aparcamiento

Ayuda de aparcamiento no funciona

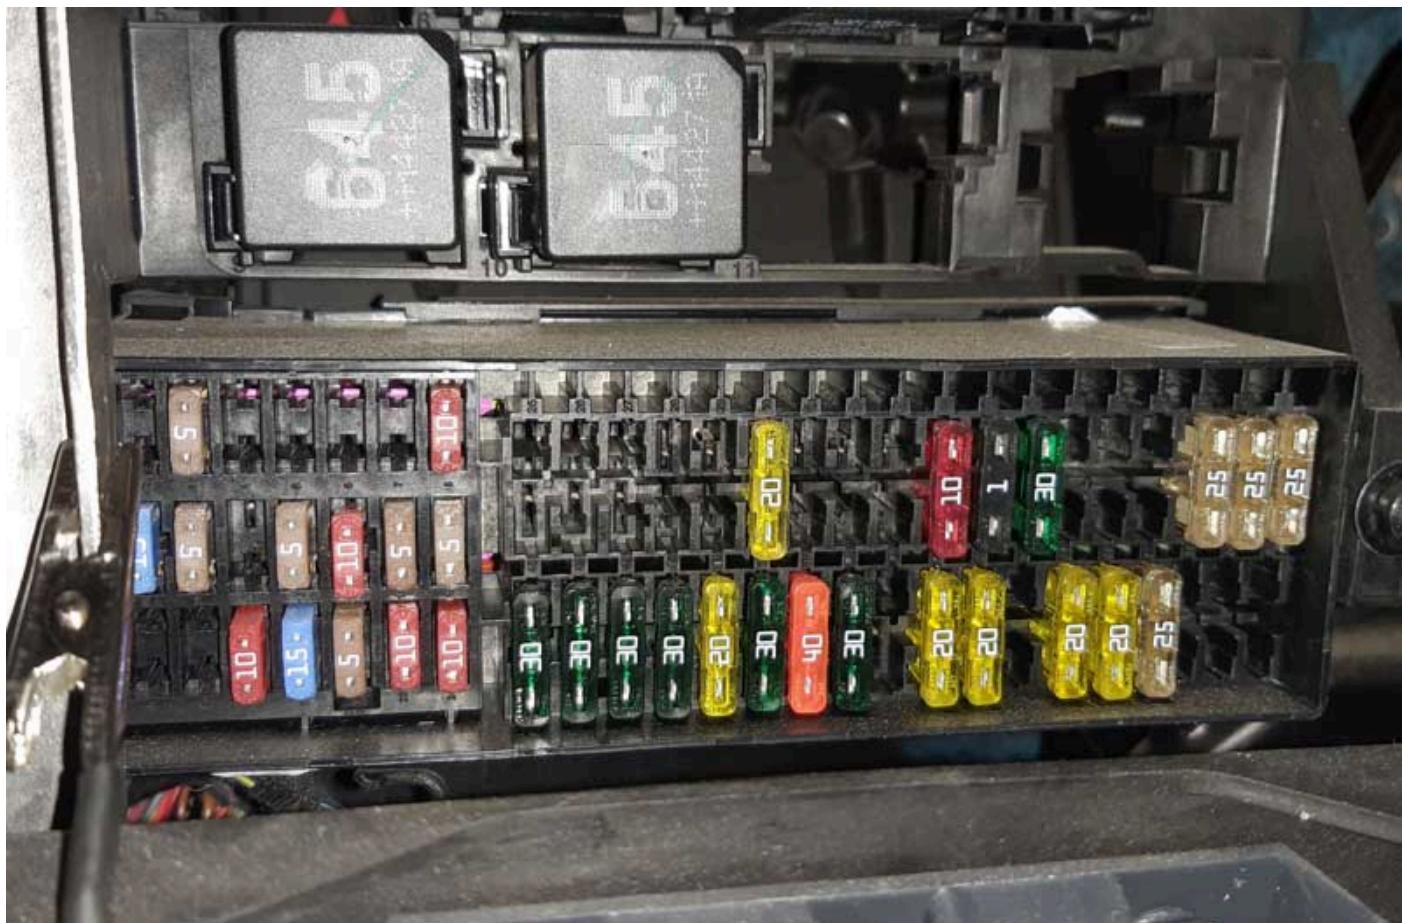
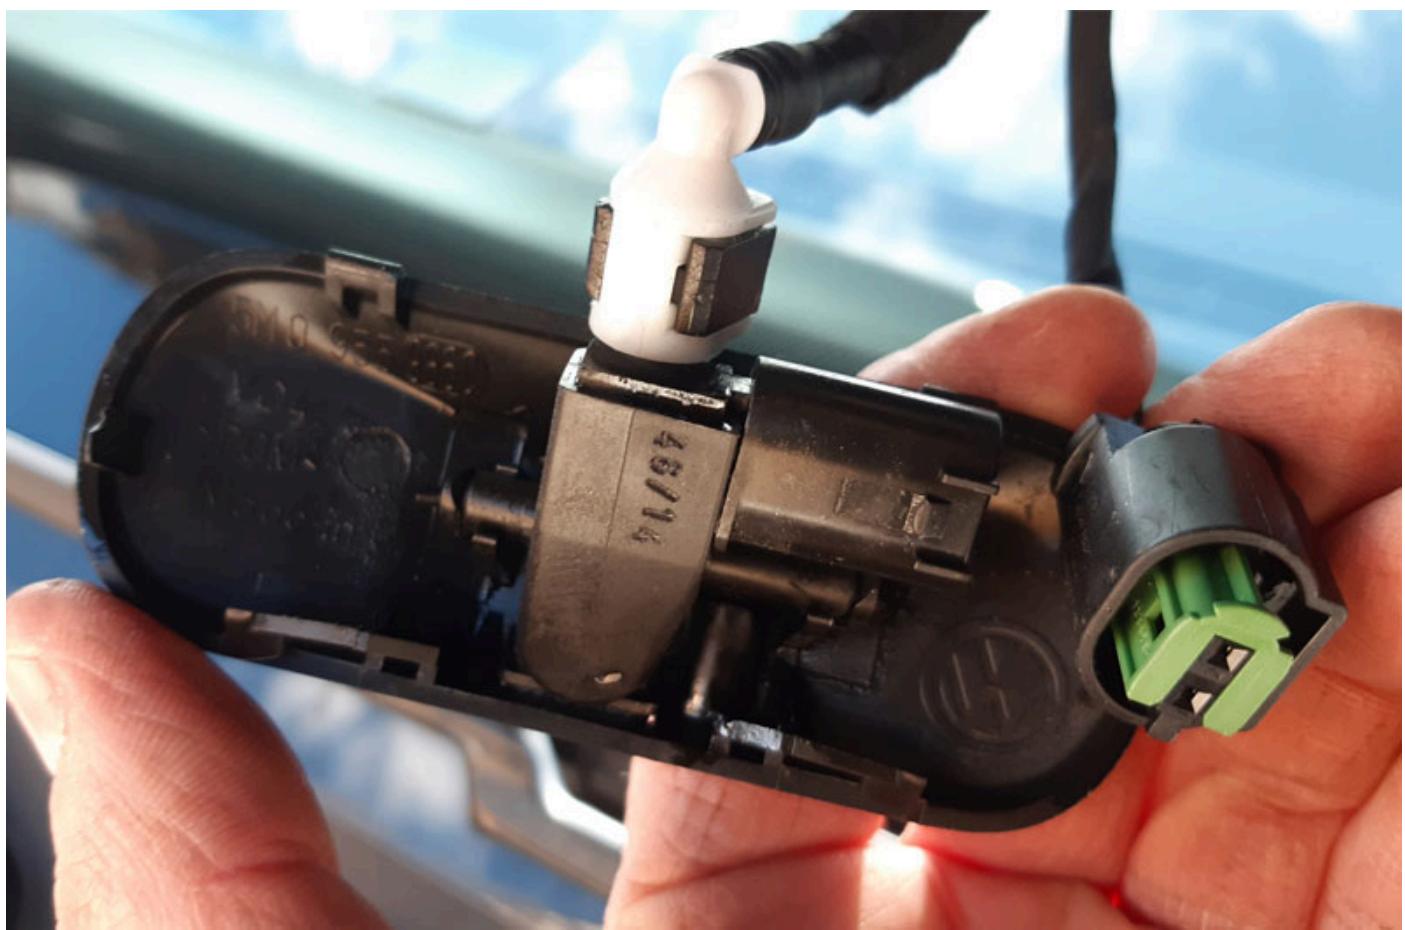
En los vehículos arriba mencionados puede producirse un fallo repentino del sistema de aviso de marcha atrás (ayuda de aparcamiento). En la pantalla aparece el mensaje de error "Sistema no disponible". A menudo, la función de arranque y parada también deja de funcionar.
En ese caso, la causa no se encuentra necesariamente en el ámbito del software o de los componentes electrónicos. En primer lugar, compruebe los fusibles de la caja de fusibles situada en el espacio reposapiés del conductor (Fig. 1).
En la mayoría de los casos, el fusible de las boquillas de agua calefactadas eléctricamente del limpiaparabrisas está defectuoso (Fig. 2). La causa es un cortocircuito del elemento calefactor de la boquilla de agua del limpiaparabrisas, por lo que no solo hay que sustituir el fusible, sino también las boquillas.
Tras sustituir los componentes, se restablece tanto la función de ayuda de aparcamiento como la de arranque y parada.
