## VW Up/Seat Mii/Skoda Citigo - Mal funcionamiento del motor

### Rendimiento deficiente del motor: códigos de avería P0010, P0016, P0088, P0341 almacenados en la unidad de control

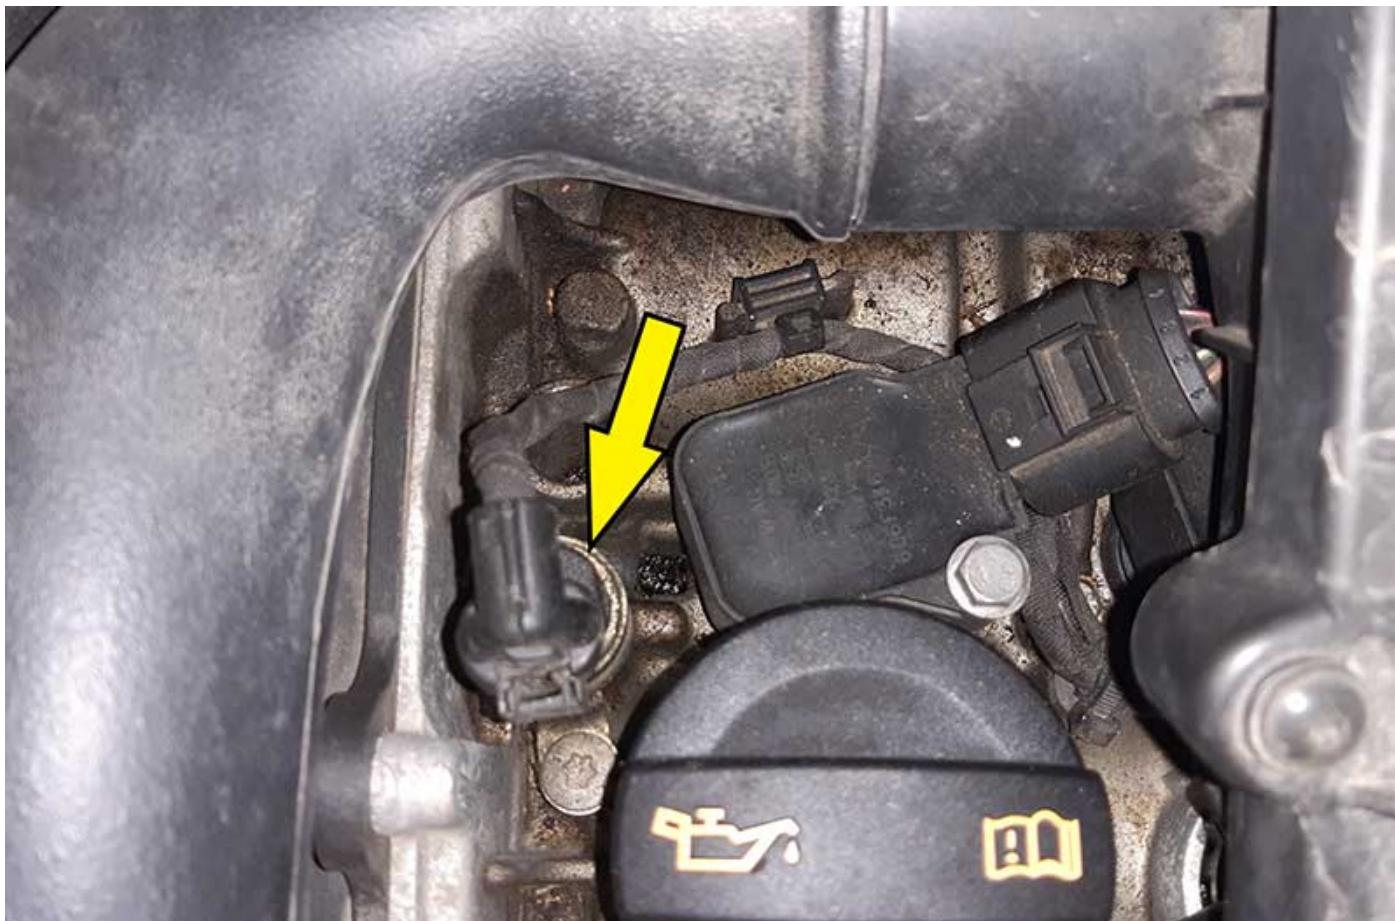
Además de las fuentes de averías clásicas en el área del accionamiento de la correa dentada, debe prestarse especial atención a la válvula de presión de aceite del control variable del árbol de levas (ver imagen). Las obstrucciones o la coquización de los orificios para el aceite pueden provocar los síntomas mencionados. Esto suele contribuir a un ajuste defectuoso del árbol de levas.

Para solucionarlo se puede limpiar la válvula de presión de aceite del control del árbol de levas. En algunos casos, una sustitución inmediata es más ventajosa. Es aconsejable inspeccionar también la zona del orificio del aceite en la culata y comprobar si está sucia.

Se debe borrar la memoria de averías mediante un aparato de diagnóstico (p. ej., mega macs X de Hella Gutmann) . Por último, debe realizarse una prueba de conducción.
