# **Audi A6 / A8: aviso de advertencia en el cuadro de instrumentos | HELLA**

**Audi**

**A6/A8**

**Advertencia en el cuadro de instrumentos**

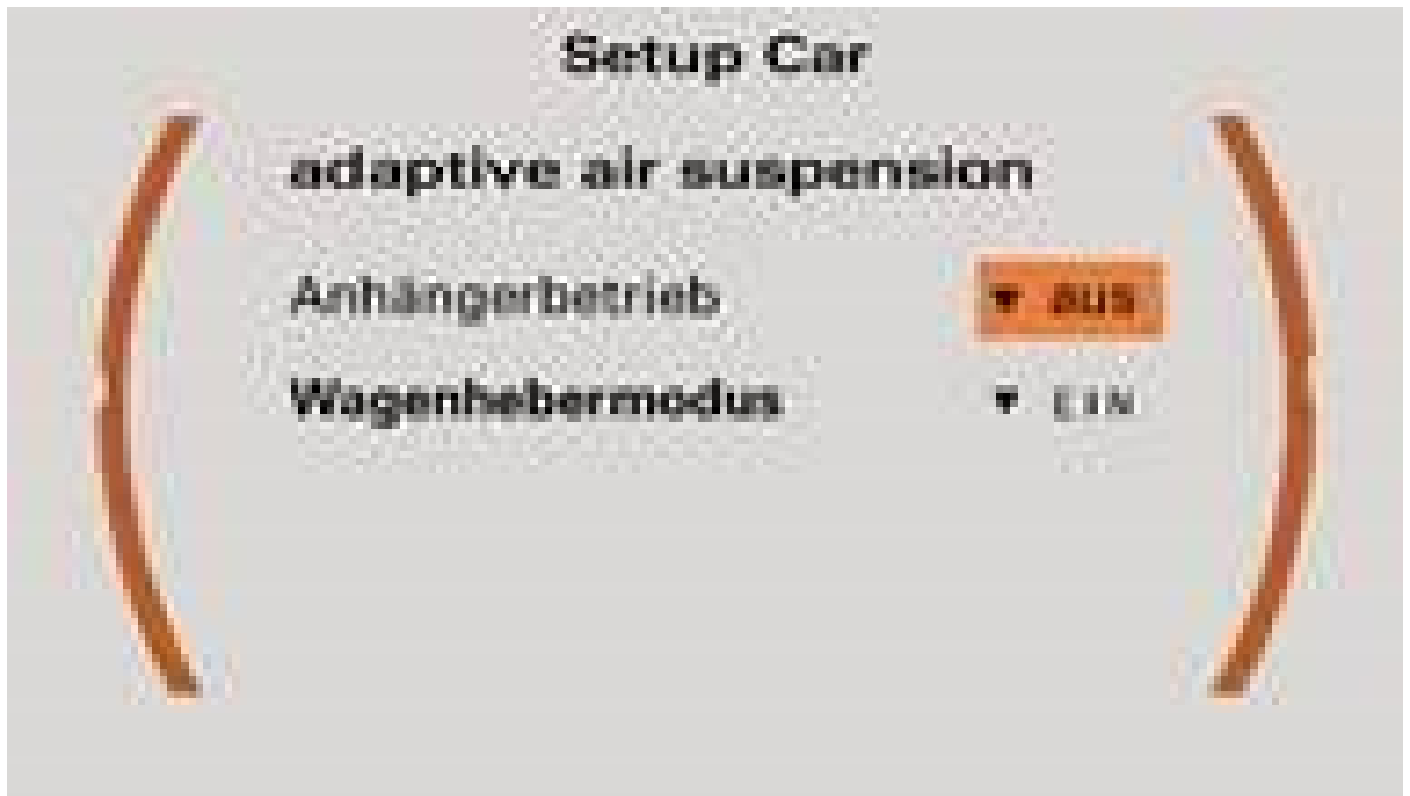
Suspensión neumática adaptativa

Para encender el encendido, pulse la tecla de función «CAR» en el MMI (Multi Media Interface). En el menú aparece «adaptive air suspension» (suspensión neumática adaptativa). Ahora, active el modo elevador con la tecla de función «SETUP» (en el cuadro de instrumentos se enciende una luz de control amarilla).
