## Volvo XC 40 - Sustitución del filtro de polen/filtro del habitáculo

| Piezas Hella para la sustitución | 8ZC 366 122-331 / 8ZC 366 122-101 |

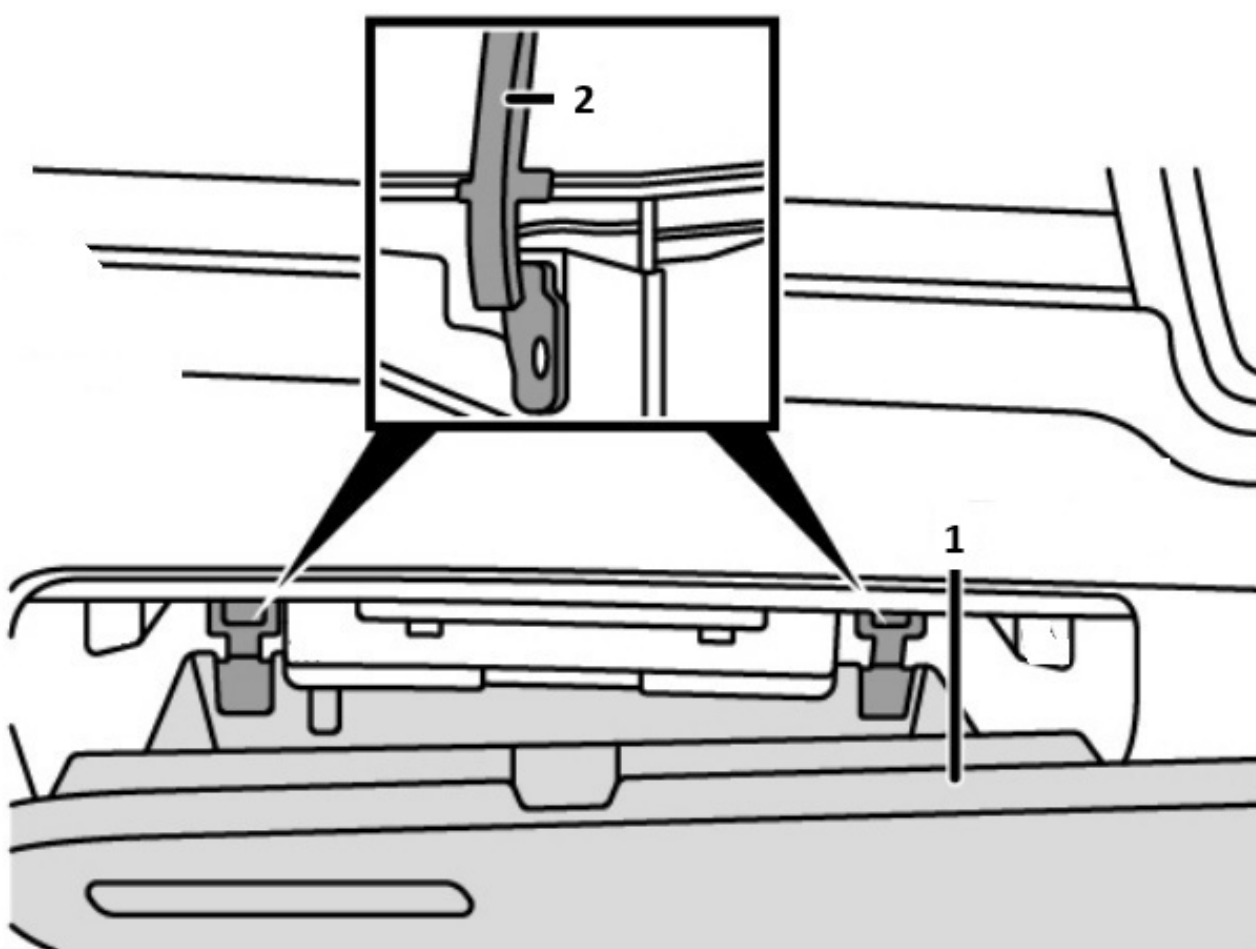
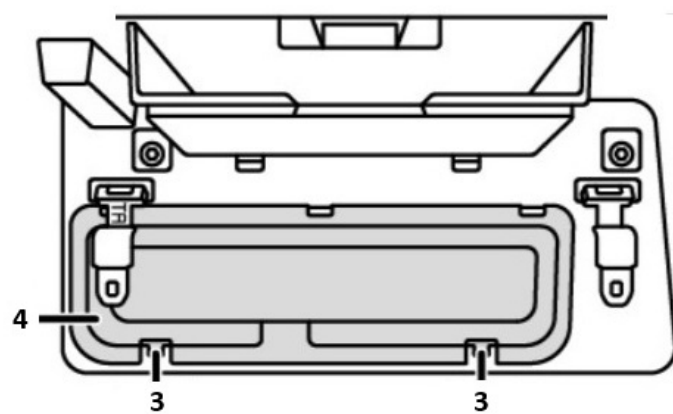
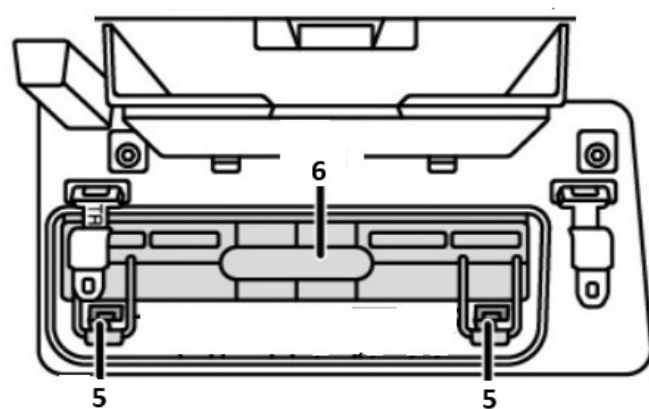
- Abrir la guantera (1) y soltar las cintas de sujeción (2) para poder bajar la tapa de la guantera.
- Desbloqueando las pestañas de retención (3) se puede retirar la cubierta (4) para soltar el bloqueo (5). A continuación se puede abrir la cubierta (6).

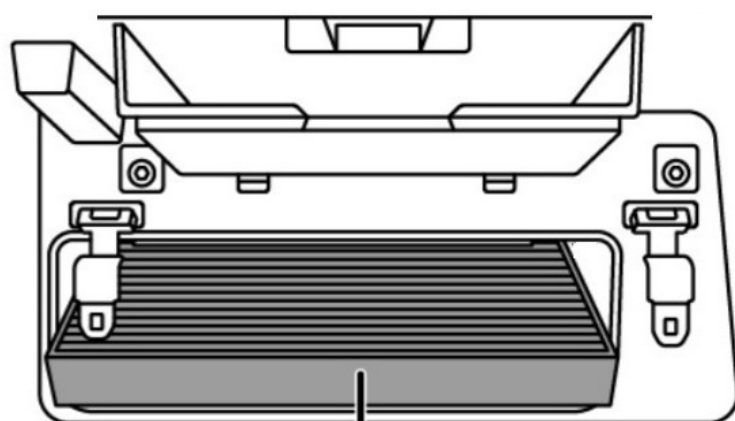
7

Ahora se puede extraer el filtro (7) y sustituirse por otro nuevo después de limpiar, si es necesario, el alojamiento del filtro. Al hacerlo, debe prestarse atención a la dirección del flujo y a la correcta colocación del filtro.
