Números PR en vehículos VAG

Significado de los números PR en el catálogo de recambios

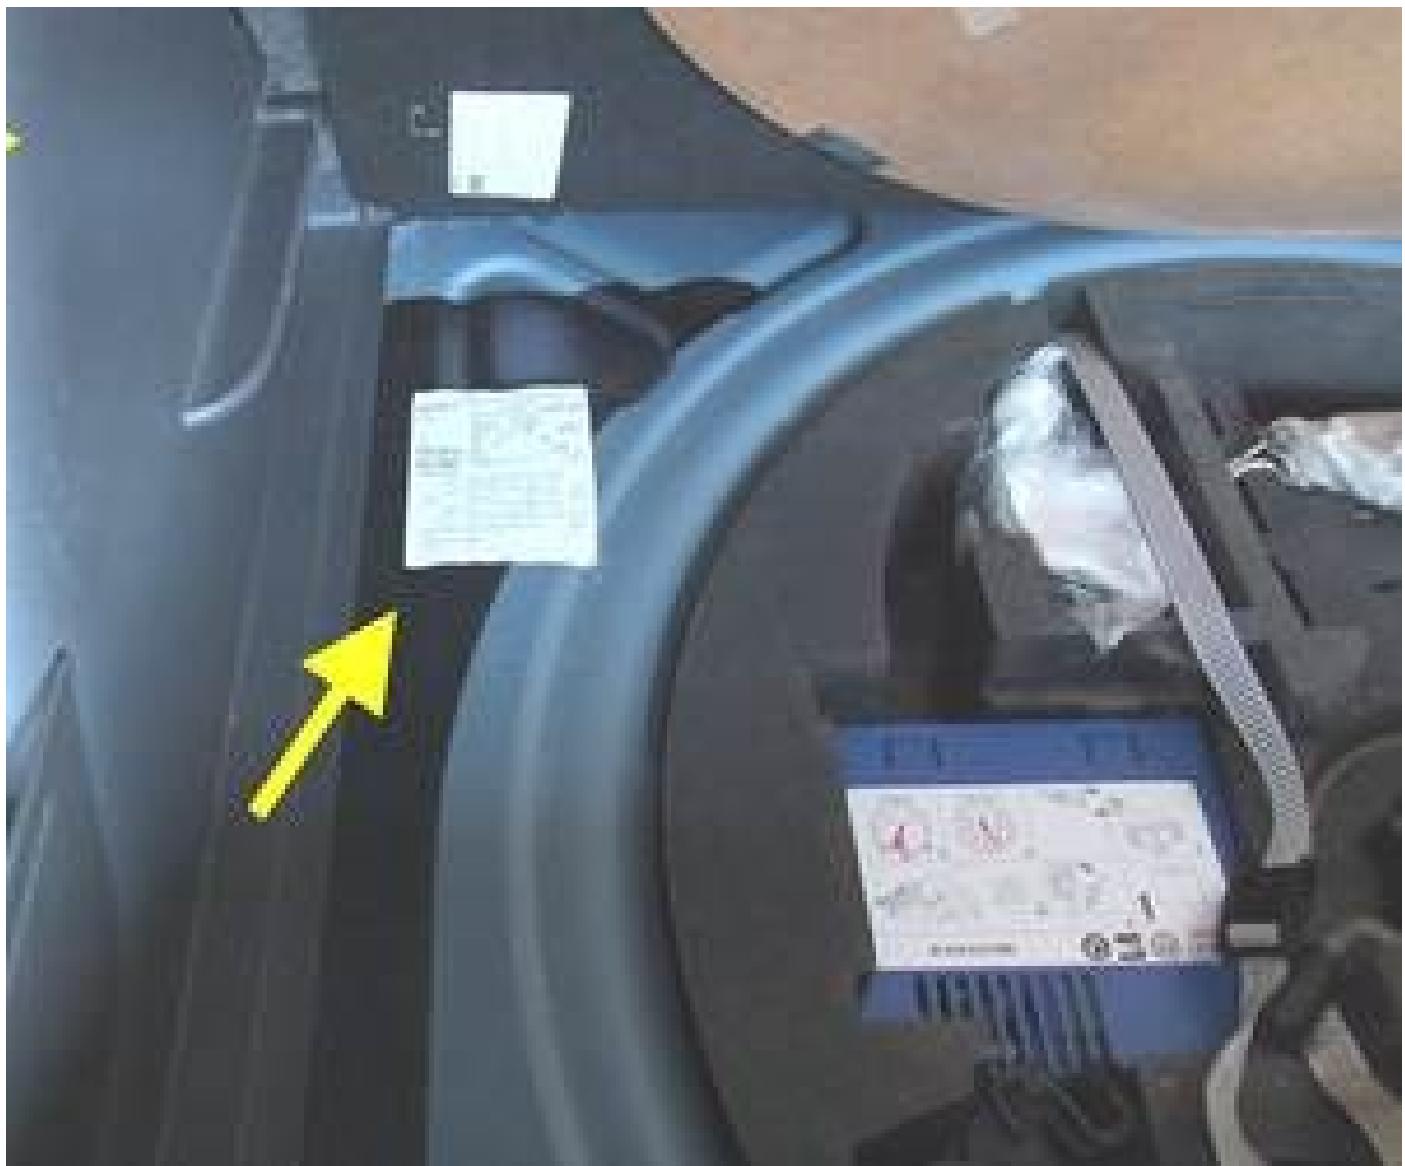
(Imagen 3)

"Por motivos de control técnico y para poder ofrecer una identificación clara del vehículo es necesario añadir un nº PR a los recambios de frenos. Este nº adicional puede encontrarse en la etiqueta de datos del vehículo del servicio al cliente (pegatina), en el cuadernillo de servicio (imagen 2) o en el suelo del maletero (imagen 3).
