BMW Série 3 Gran Turismo - Bruits de hurlement au niveau du soubassement

| Modèle de véhicule | Série 3 Gran Turismo |
| Type | F34 |
| Symptôme | Bruits de hurlement dans la zone du soubassement à partir d'une vitesse de 90 km/h. |

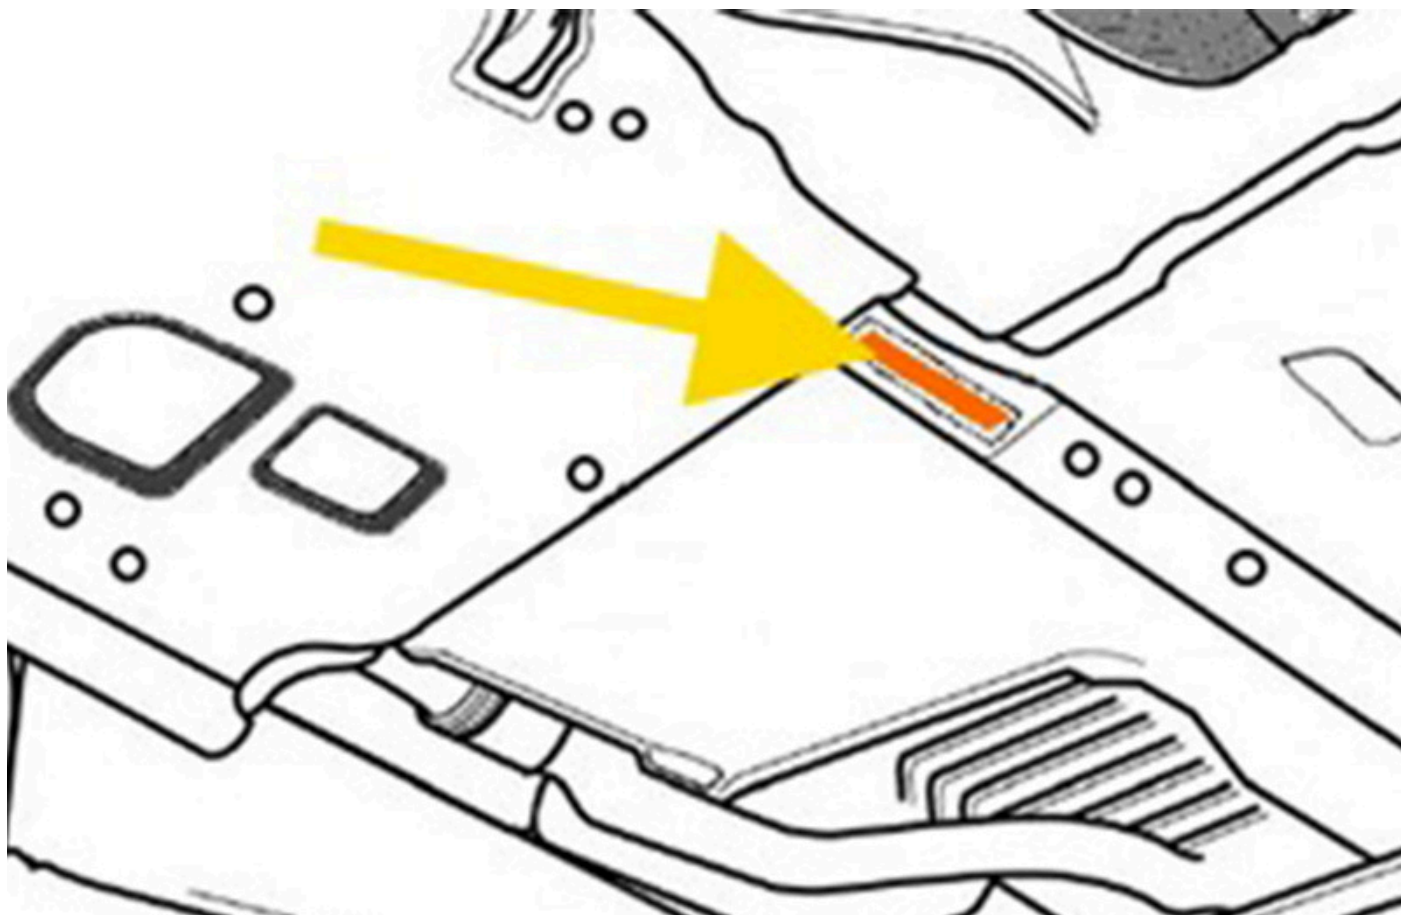
Si le problème susmentionné est constaté, il peut être dû à un espace trop important au niveau de la transition entre le cache avant et le cache central du soubassement.

Nettoyer soigneusement la zone marquée sur la figure et poser l'appui en mousse réf. OE 16111181918 selon les indications du constructeur automobile.

- Déposer d'abord le cache central du soubassement.
- Nettoyer soigneusement la zone marquée sur la figure et poser l'appui en mousse réf. OE 16111181918 selon les indications du constructeur automobile.
- Reposer le cache central du soubassement.

Faire ensuite un essai sur route pour vérifier si la mesure de réparation a porté ses fruits.
