Dacia Logan - Allumage du voyant de charge | HELLA

Année modèle de 2006 jusqu'à 2011

K9K, K7J, K4M, K7M

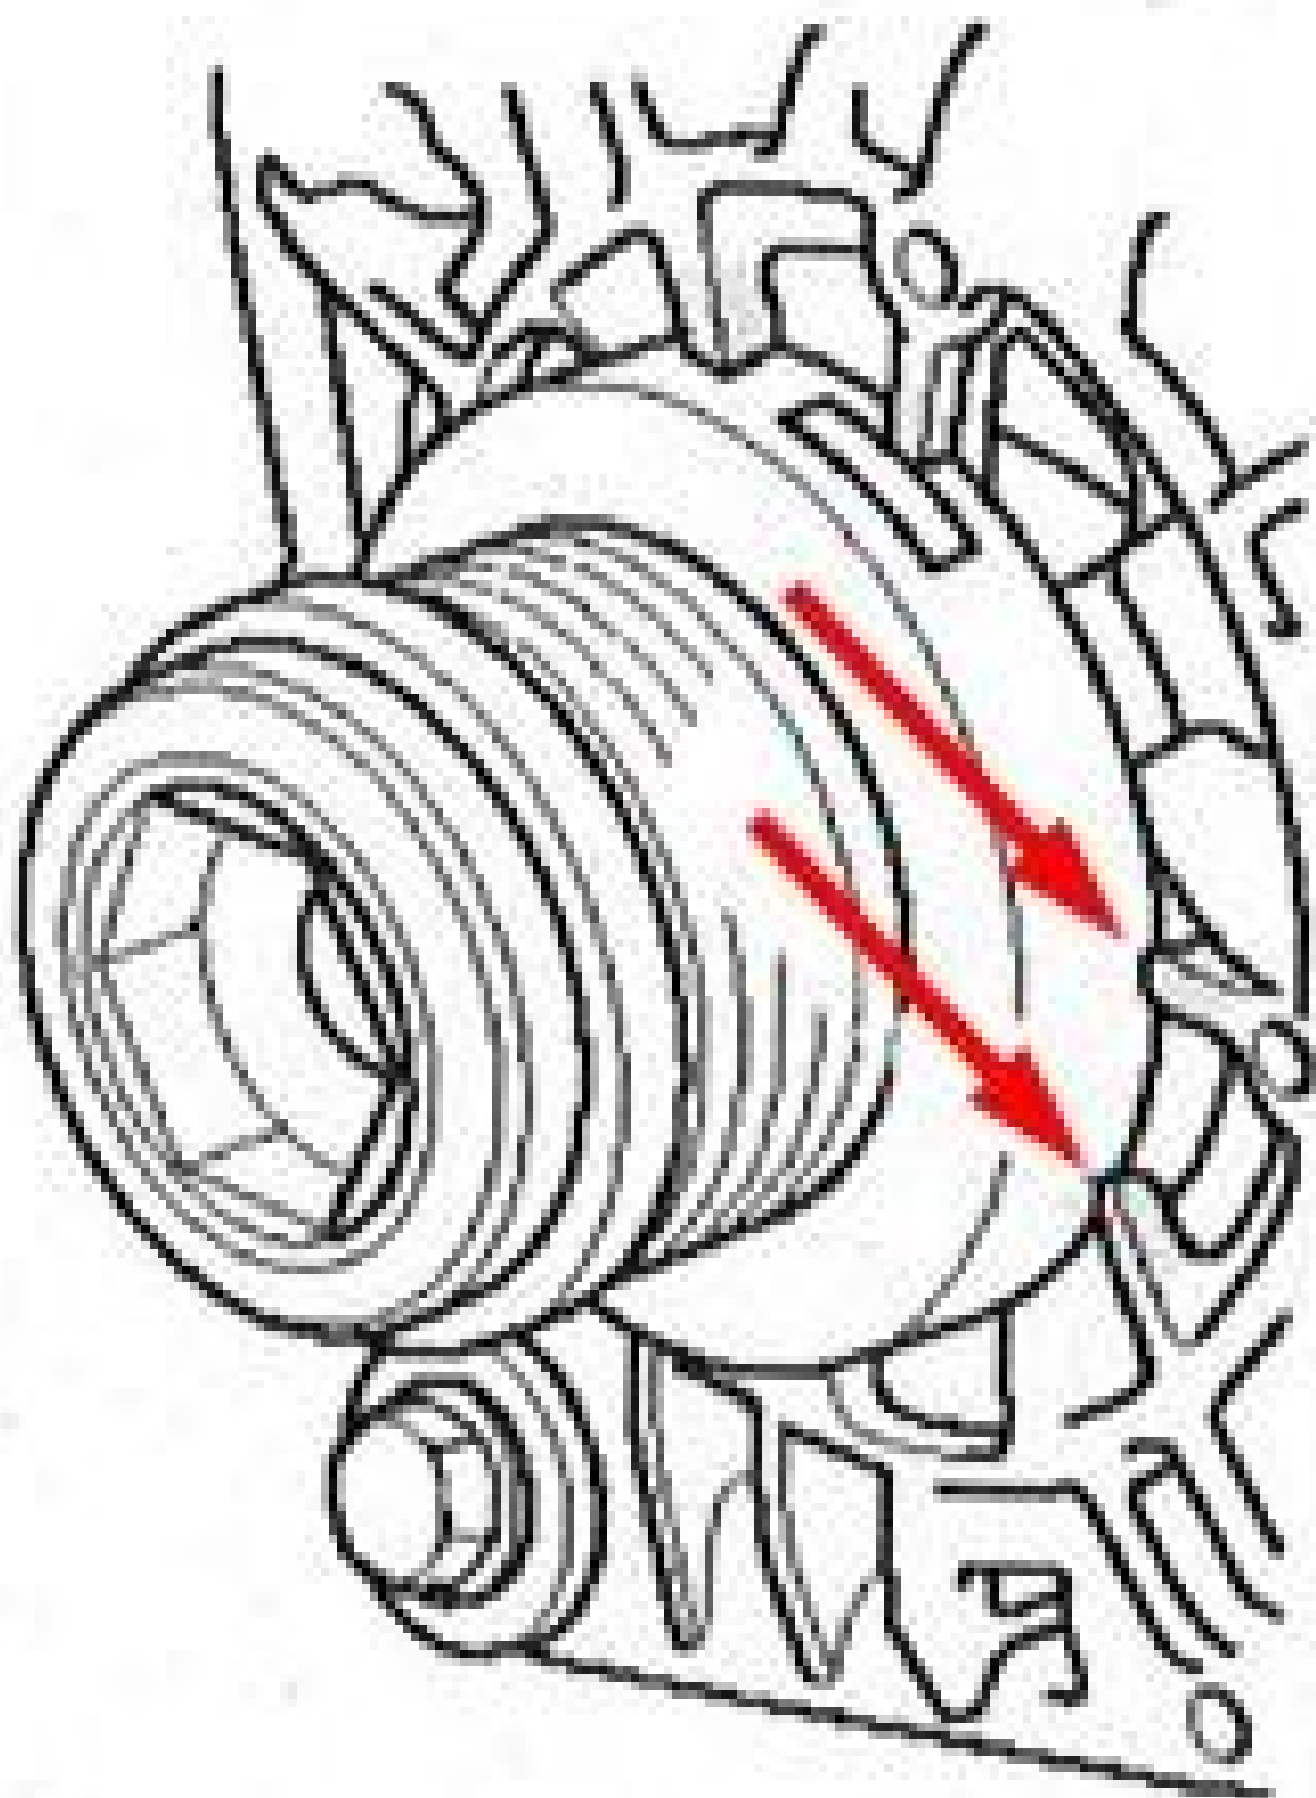
Fig. 1

il peut être dû à une défaillance de la poulie de courroie de l'alternateur. Par ailleurs, un bruit anormal de la courroie trapézoïdale à nervures et du moteur peut être signalé. Dans ce cas, contrôler l'état de la poulie de la courroie (voir fig. 1 et 2) et faire expertiser le carter d'alternateur. Si la poulie de la courroie présente des dommages, procéder à son remplacement.
