# DFSK Glory 580 - Remplacement du filtre à air intérieur

Constructeur	DFSK
Modèle de véhicule	Glory 580
Moteur	Tous
Année de fabrication	2019 -
Symptôme	Remplacement du filtre à air intérieur

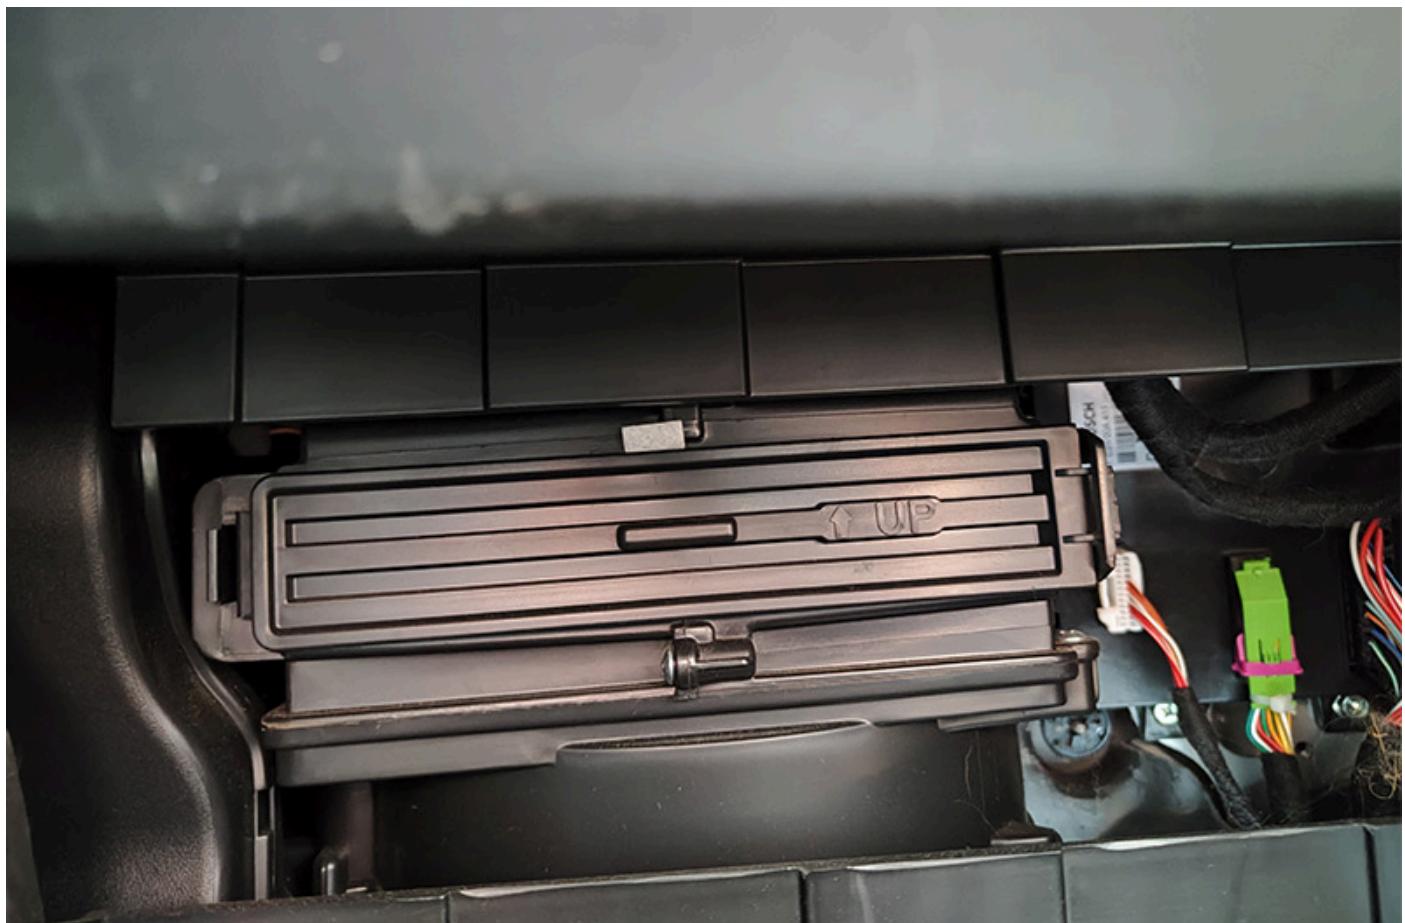
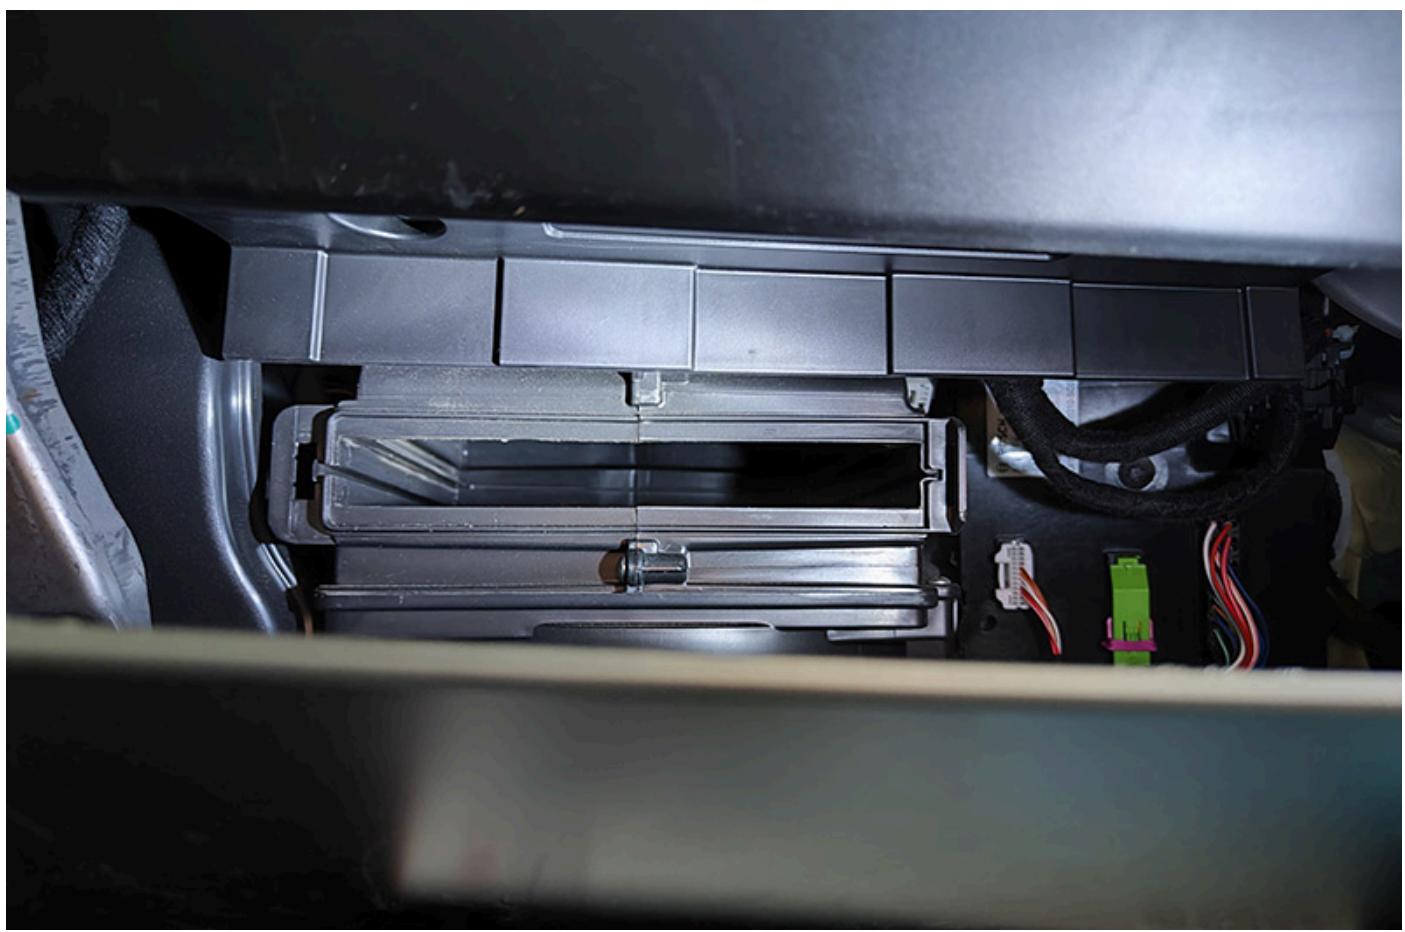
- pour accéder au filtre, retirer le couvercle du canal de ventilation
- Retirer le filtre à air intérieur. S'assurer qu'il n'y a pas d'impuretés dans le canal. Nettoyer le canal, le cas échéant
- Poser un filtre neuf. Ce faisant, s'assurer de la bonne position de montage.
- Remonter le couvercle et fermer la boîte à gants
