Kia Venga - La soufflante d'habitacle ne tourne qu'à pleine vitesse

Fiche technique

Constructeur	Kia
Modèle de véhicule	Venga
Moteur	Tous modèles
Année de fabrication	2016 - 10/2019
Symptôme	La soufflante d'habitacle ne tourne qu'à pleine vitesse

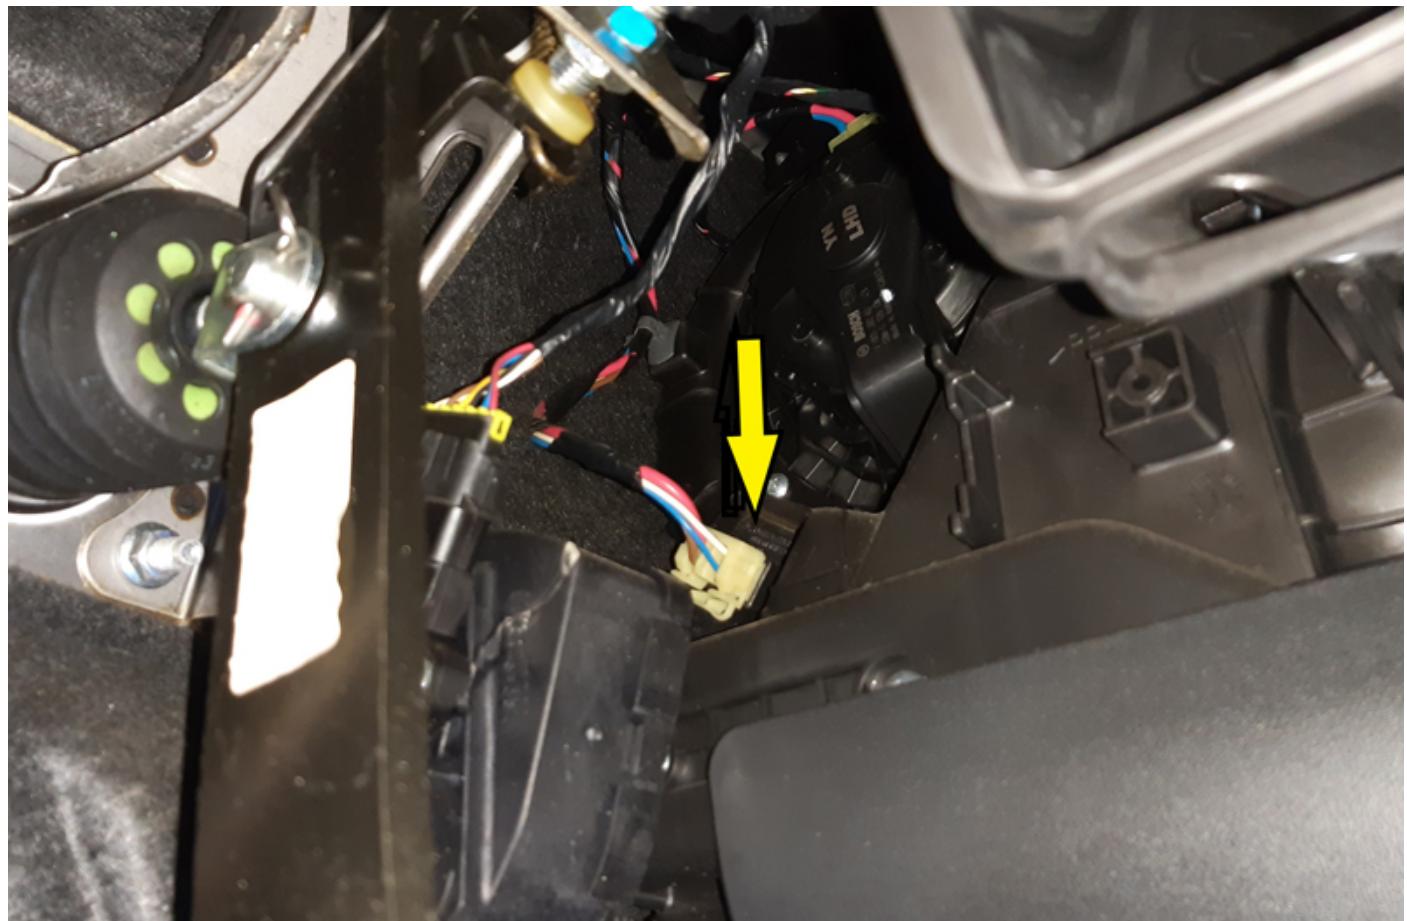
Sur les véhicules susmentionnés et équipés d'un climatiseur manuel, il peut arriver que la soufflante d'habitacle ne fonctionne plus qu'à pleine vitesse (vitesse maximale de la soufflante). En règle générale, cela indique que le régulateur de soufflante (résistance) est défectueux. C'en est également le cas pour ces véhicules. Toutefois, on y accède par le plancher conducteur et non par celui du passager comme c'est habituellement le cas (image 1).
