Lancia Ypsilon 843 - Défaillance «Troisième feu de stop» | HELLA

Ypsilon 843

Année de construction: 2003 - 2011

Défaillance «Troisième feu de stop»

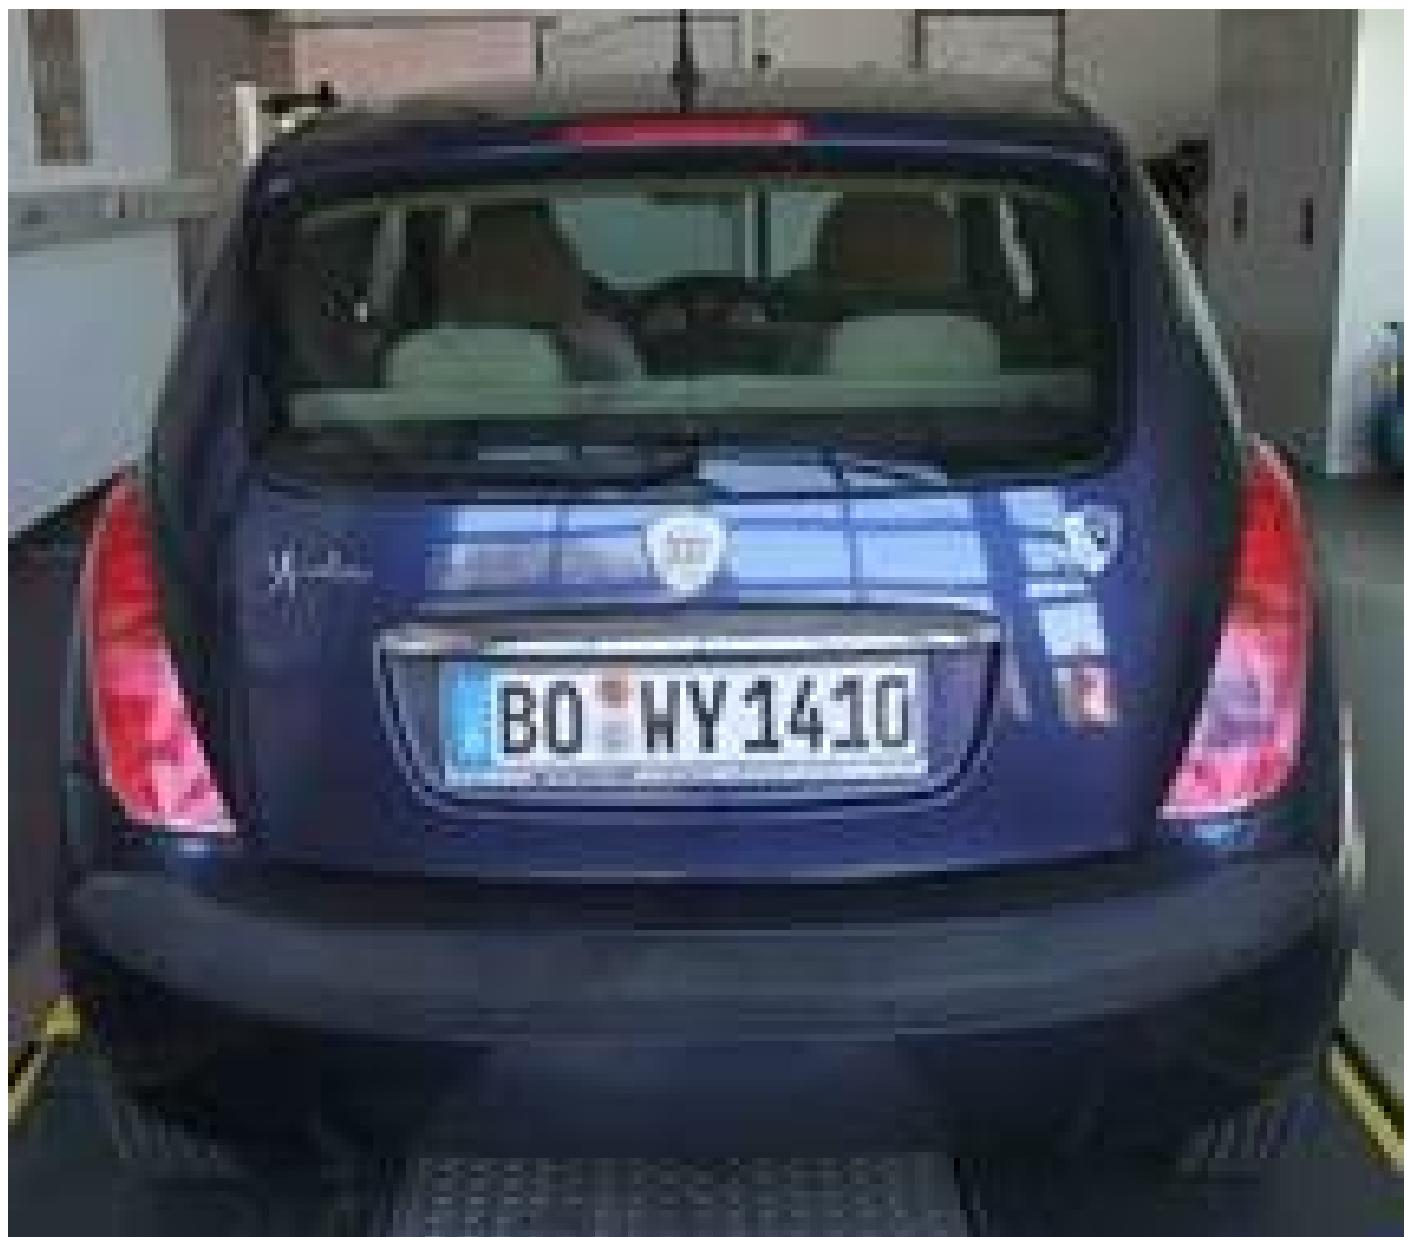
Lorsqu'une défaillance ou un dysfonctionnement partiel (fig. 2) au niveau du «troisième» feu de stop se produit sur la Lancia Ypsilon (fig. 1), une ou plusieurs sources lumineuses défectueuses peuvent en être la cause.
