MERCEDES BENZ ML 270 CDI - Le voyant moteur s'allume | HELLA

MERCEDES BENZ

ML 270 CDI

Le voyant moteur s'allume

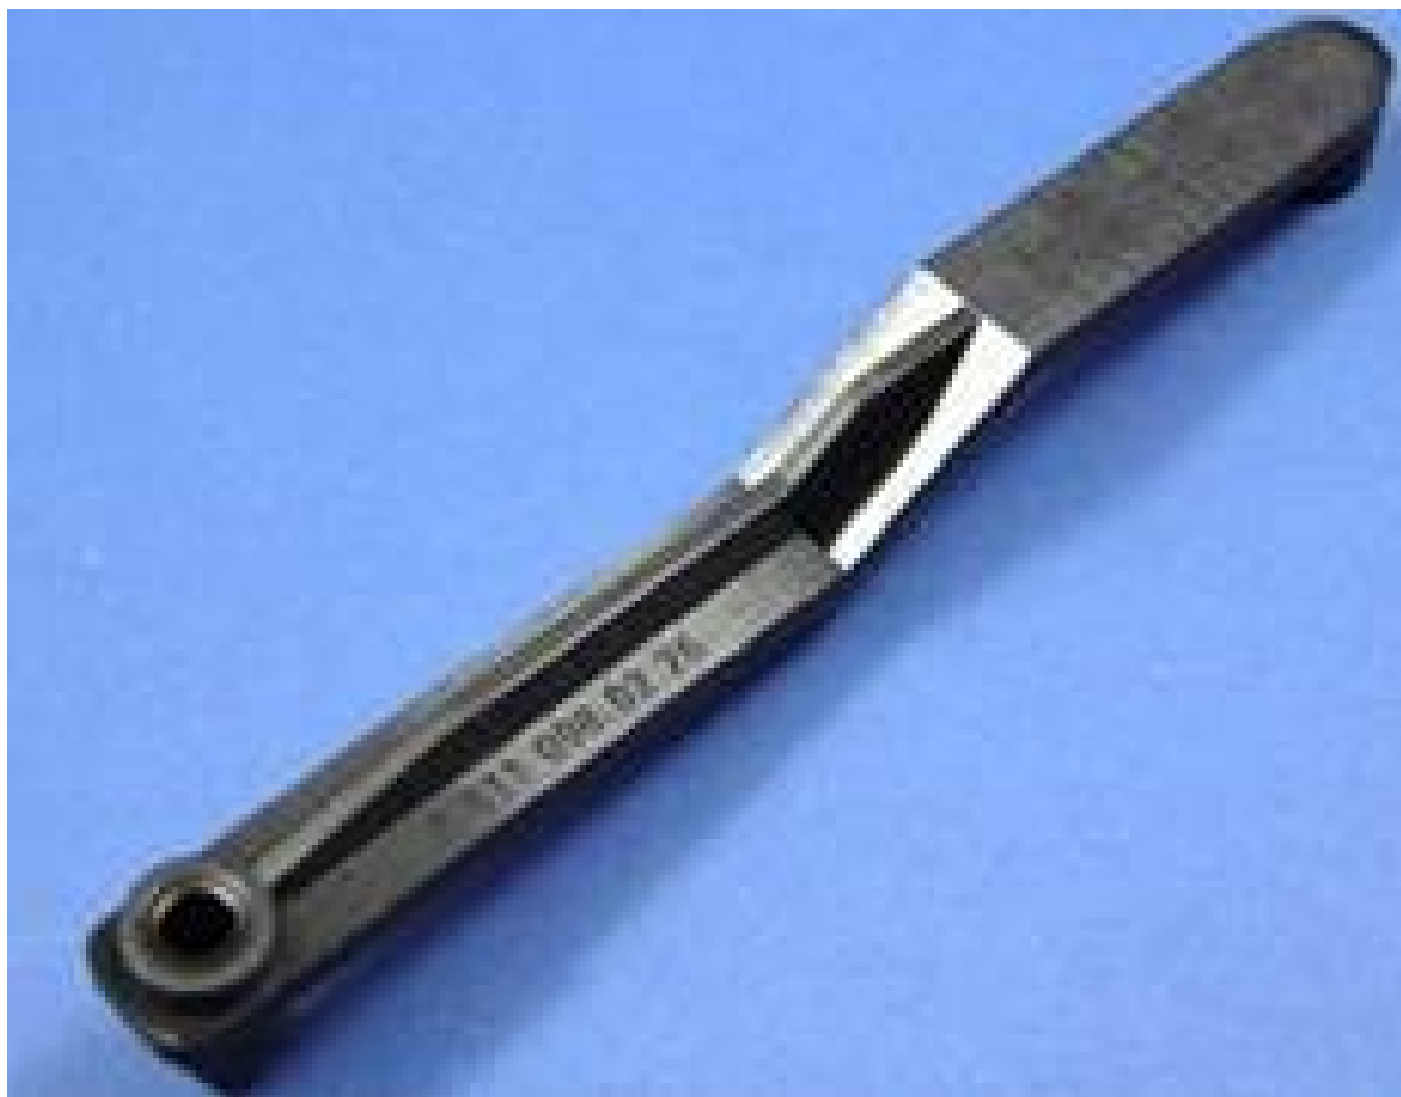
Si un ou plusieurs des défauts mentionnés précédemment sont déterminés sur ce modèle, cela peut être lié à une commande à barres cassée de la commande de canal de remplissage. Dans ce cas, la commande à barres doit être déposée et remplacée par une pièce de rechange modifiée par le constructeur.
