# Opel Astra J - La lampe de contrôle de l'airbag est allumée | HELLA

Opel

Astra J

## La lampe de contrôle de l'airbag est allumée

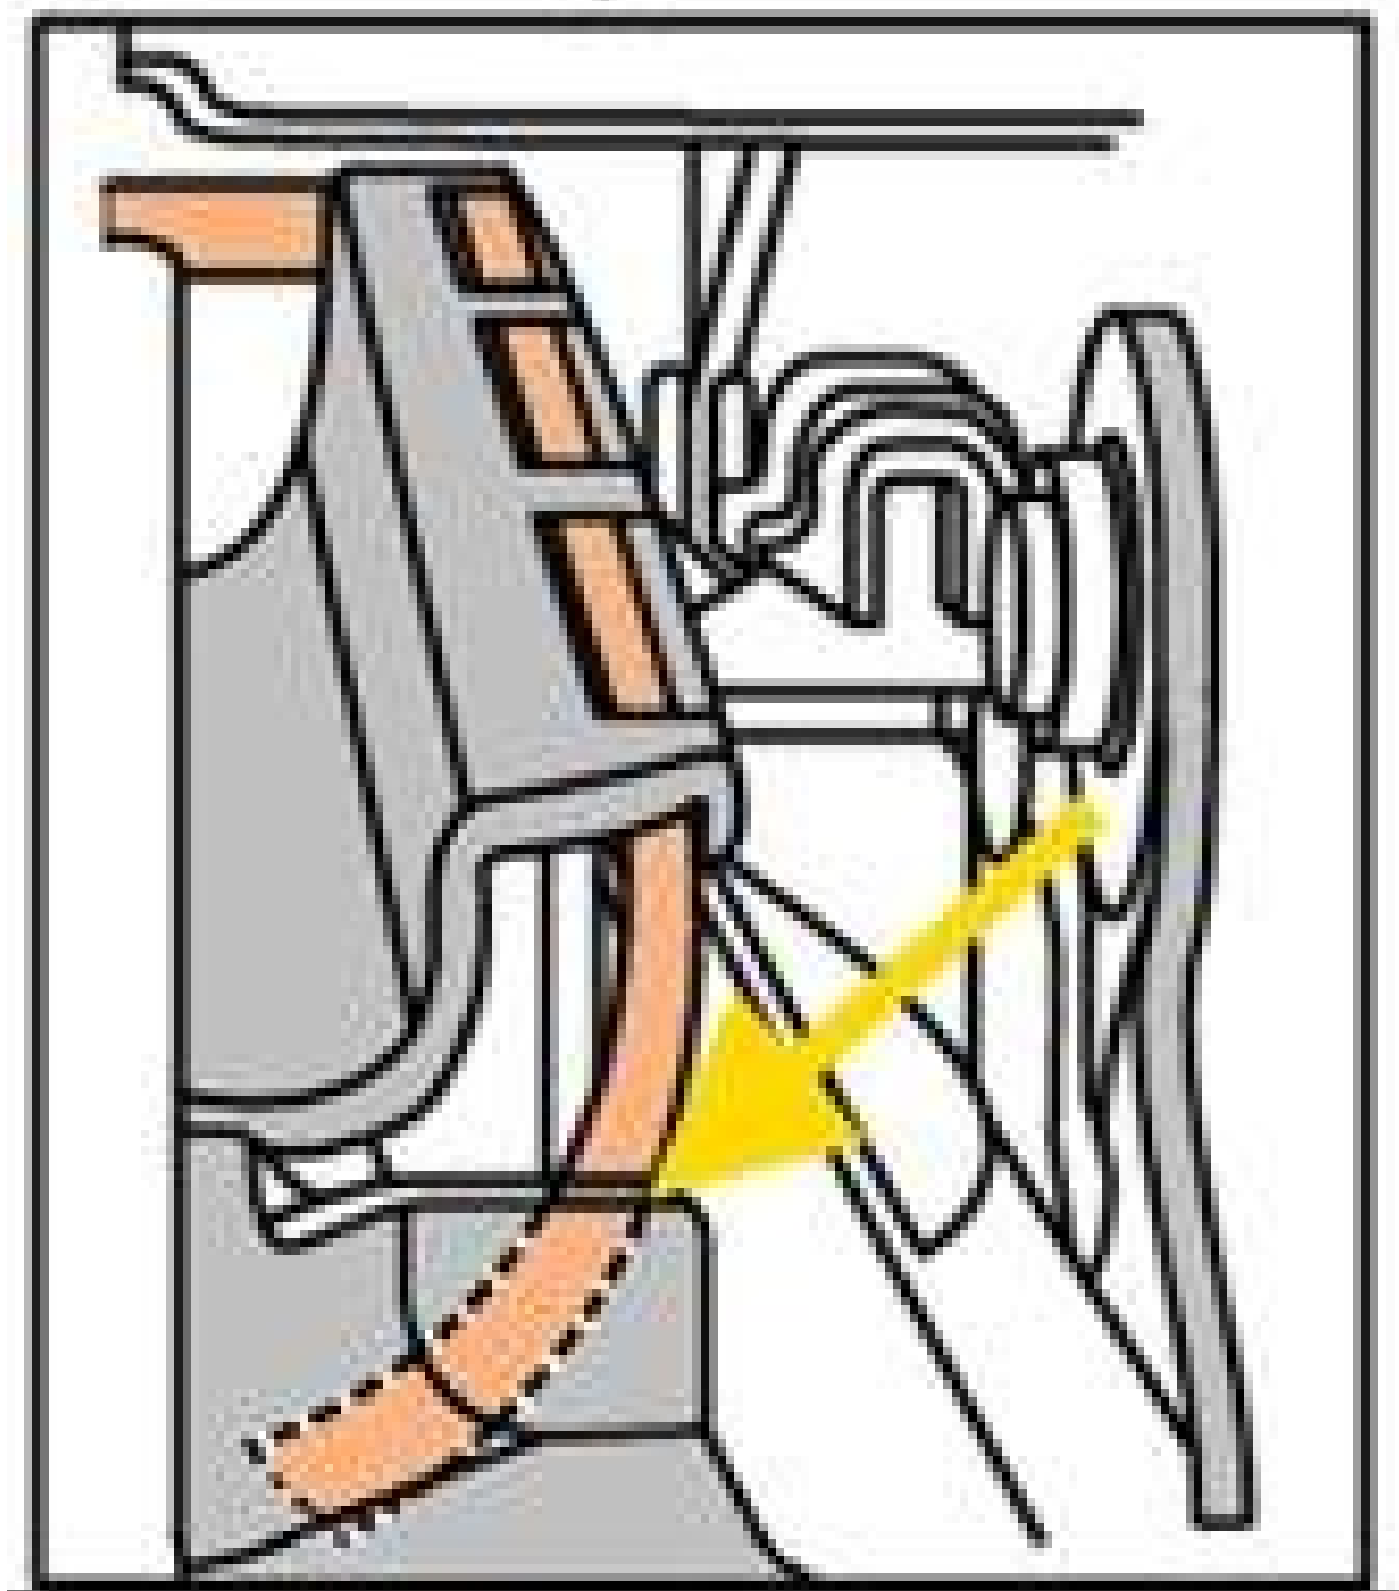
Figure 1

Une cause possible peut en être l'endommagement d'un faisceau de câbles du système de l'airbag (dans la zone du système de rails pour le déplacement du siège avant).

Un faisceau de câbles mal posé (repère figure 1) peut entraîner cet endommagement.

- Remplacement de l'unité du prétensionneur de ceinture
- Reposer le faisceau de câbles et le fixer

(veiller à la pose correcte du faisceau de câbles)
