Opel Insignia - Perte de puissance | HELLA

Opel

Insignia

Perte de puissance, message enregistré dans le combiné d'instruments

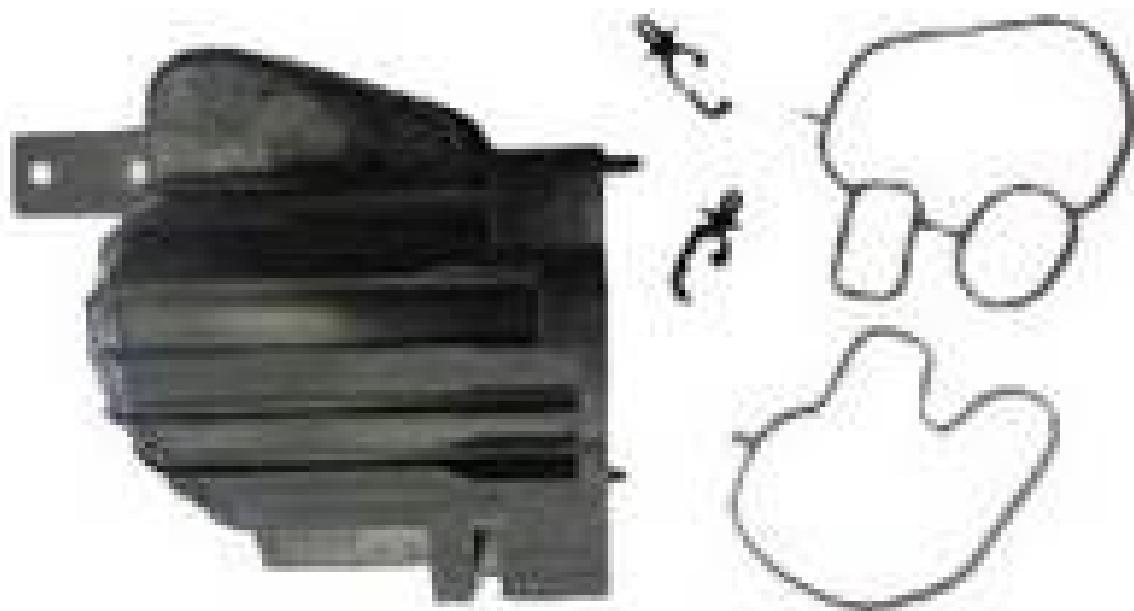
Sur le type de véhicule susmentionné, une fissure (voir illustration) dans le collecteur d'admission d'air de suralimentation peut faire apparaître le message suivant sur le combiné : "entretien véhicule". Le message de défaut apparaît d'habitude en combinaison avec une perte subite de puissance du moteur. Dans certains cas, le voyant moteur s'allume sur le combiné d'instruments.
