Opel Meriva A - Le démarreur ne tourne pas

Fiche technique

Dépose du démarreur sur l'Opel Meriva A

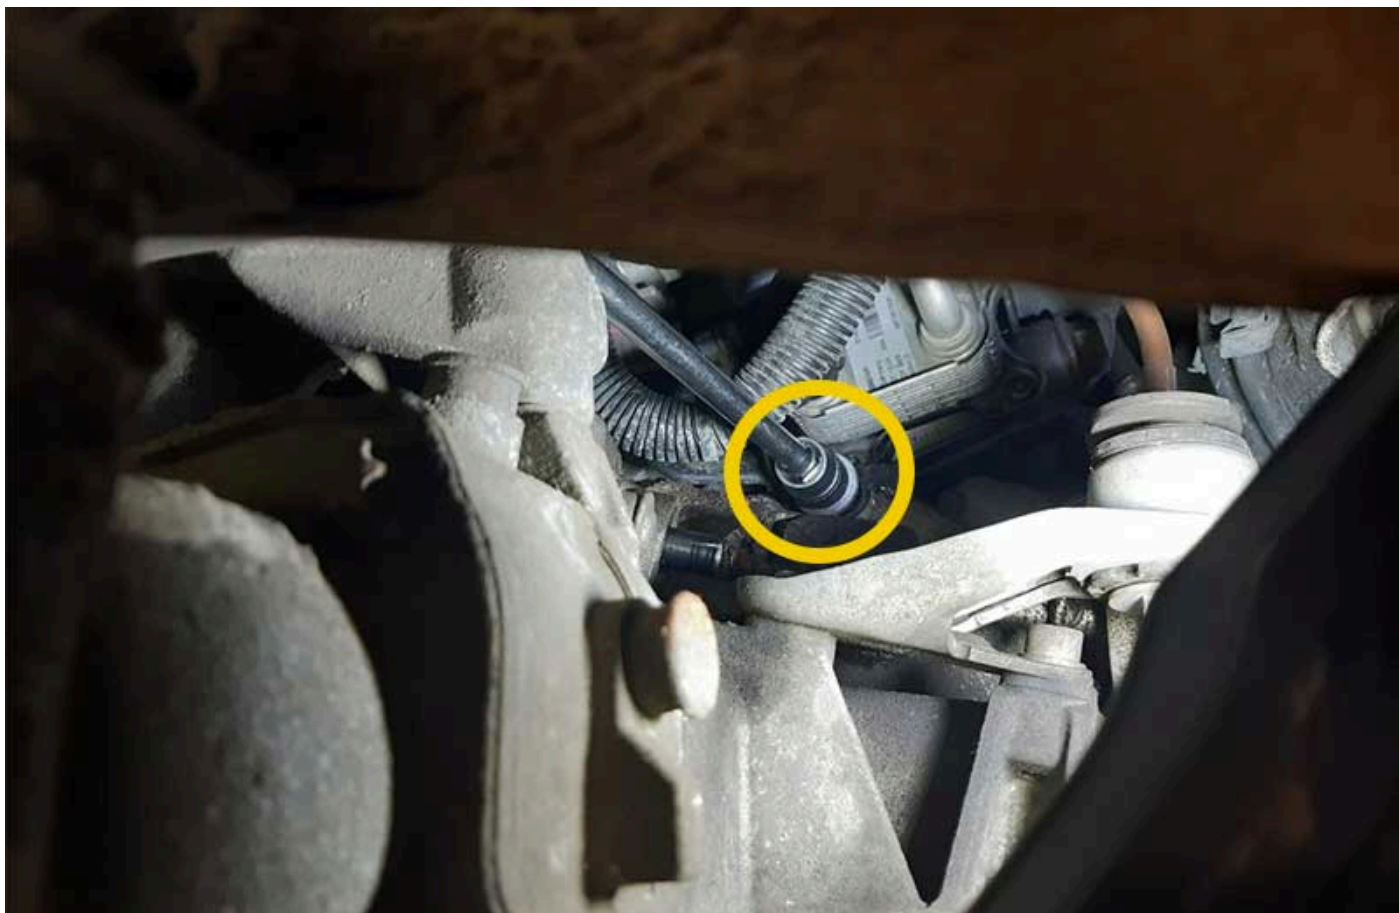
Vis du démarreur
