Peugeot 307cc - Le moteur s'arrête

Fiche technique

Constructeur	Peugeot
Modèle de véhicule	307cc
Moteur	2,0 16 V
Code moteur	RFK
Année de fabrication	2003 à 2009
Symptôme	Le voyant ABS est allumé, le moteur s'arrête
Pièces Hella à remplacer	Disjoncteur Hella 30 A : 8JS 174 320-061 Sondes lambda : 6PA 009 165-701 / 6PA 009 165-691 6PA 358 066-211
Outil HGS recommandé	mega macs X

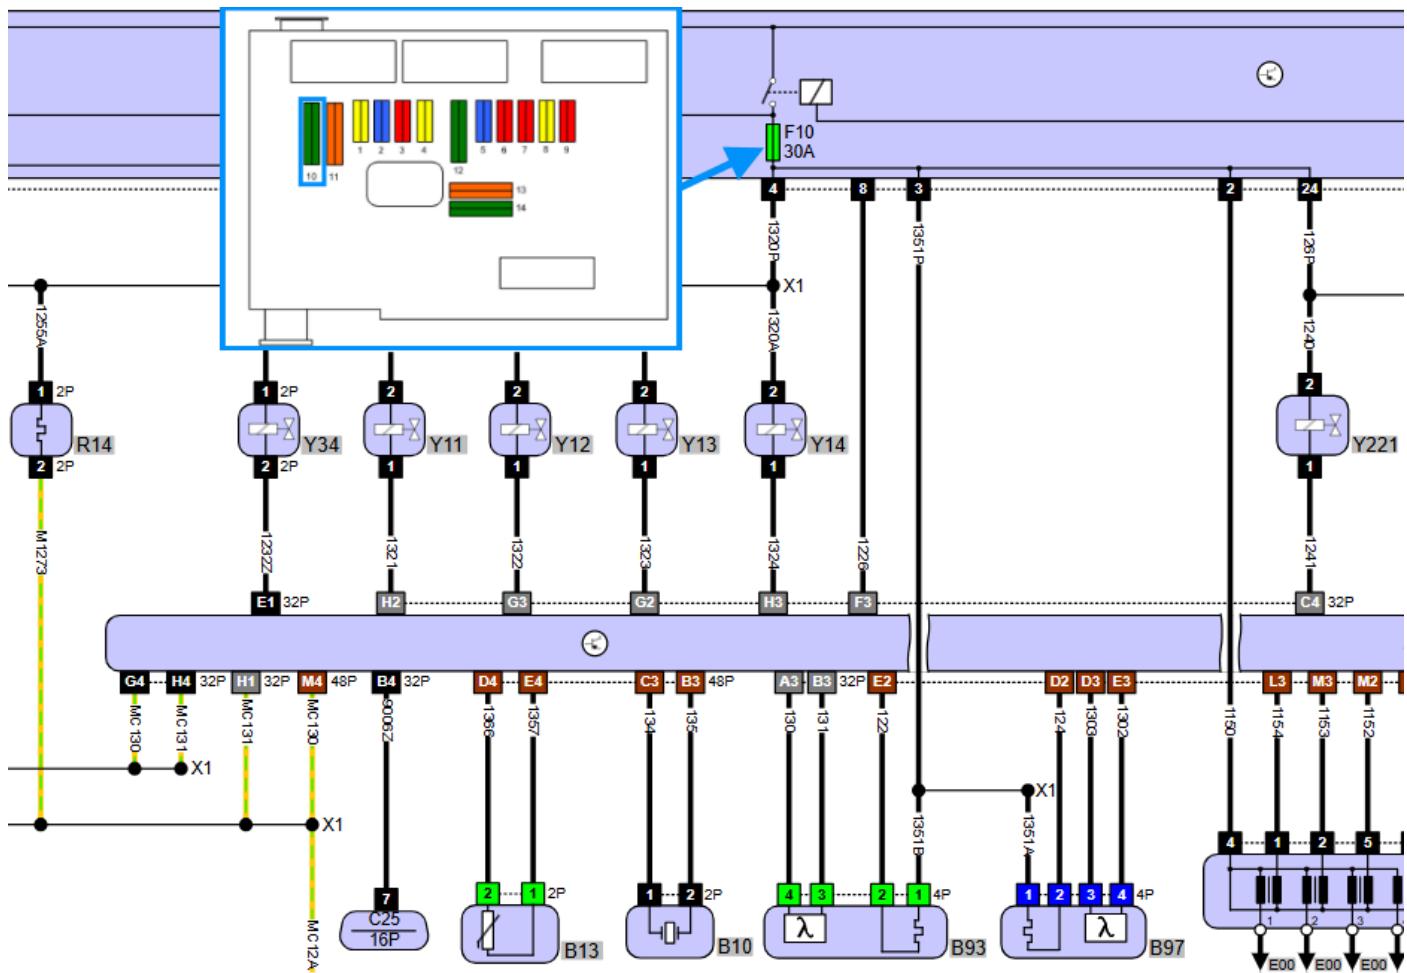
Dans le cadre du dépannage, il convient de tout d'abord contrôler les fusibles. Il faut ici faire particulièrement attention au fusible F10 (30 A) dans la boîte à fusibles et à relais se trouvant dans le compartiment moteur. Le fusible doit être retiré et contrôlé visuellement pour s'assurer qu'il n'est pas défectueux. Si aucun défaut n'est clairement visible sur le fil fusible du fusible, un test de continuité peut être effectué à l'aide d'un appareil de mesure approprié pour un contrôle plus précis. Si le fusible présente un défaut visuel ou de mesure, cela peut être dû à un élément chauffant défectueux de l'une des deux sondes lambda.

Pour contrôler si les sondes lambda sont responsables du déclenchement du fusible, un disjoncteur de 30 A peut être inséré temporairement dans l'emplacement du fusible F10 pour le dépannage. Ce disjoncteur se déclenche en cas de court-circuit et peut ensuite être réenclenché. Après avoir placé le disjoncteur, les connecteurs des sondes sont déconnectés l'un après l'autre. Chaque fois après avoir débranché le connecteur, le moteur doit être démarré et, si nécessaire, un essai sur route doit être effectué pour contrôler si le court-circuit persiste. Si le disjoncteur ne se déclenche plus, le défaut se situe au niveau du composant qui a été débranché auparavant.

Le fusible F10 (30 A) ne protège pas seulement l'alimentation en tension des éléments chauffants des sondes lambda, mais protège aussi d'autres éléments comme par exemple le chauffage pour la purge du carter de moteur ou les bobines d'allumage. C'est pourquoi, en plus des éléments chauffants, d'autres composants peuvent être considérés comme une source de défaut. Il est donc recommandé d'utiliser le schéma correspondant au véhicule et au système pour un dépannage précis.

Une fois la cause du défaut corrigée, effacer la mémoire des défauts et faire ensuite un essai sur route.
