Skoda Octavia - Le véhicule ne démarre pas | HELLA

Skoda Octavia

Tous les modèles avec moteur TDI 2.0

Le véhicule ne démarre pas

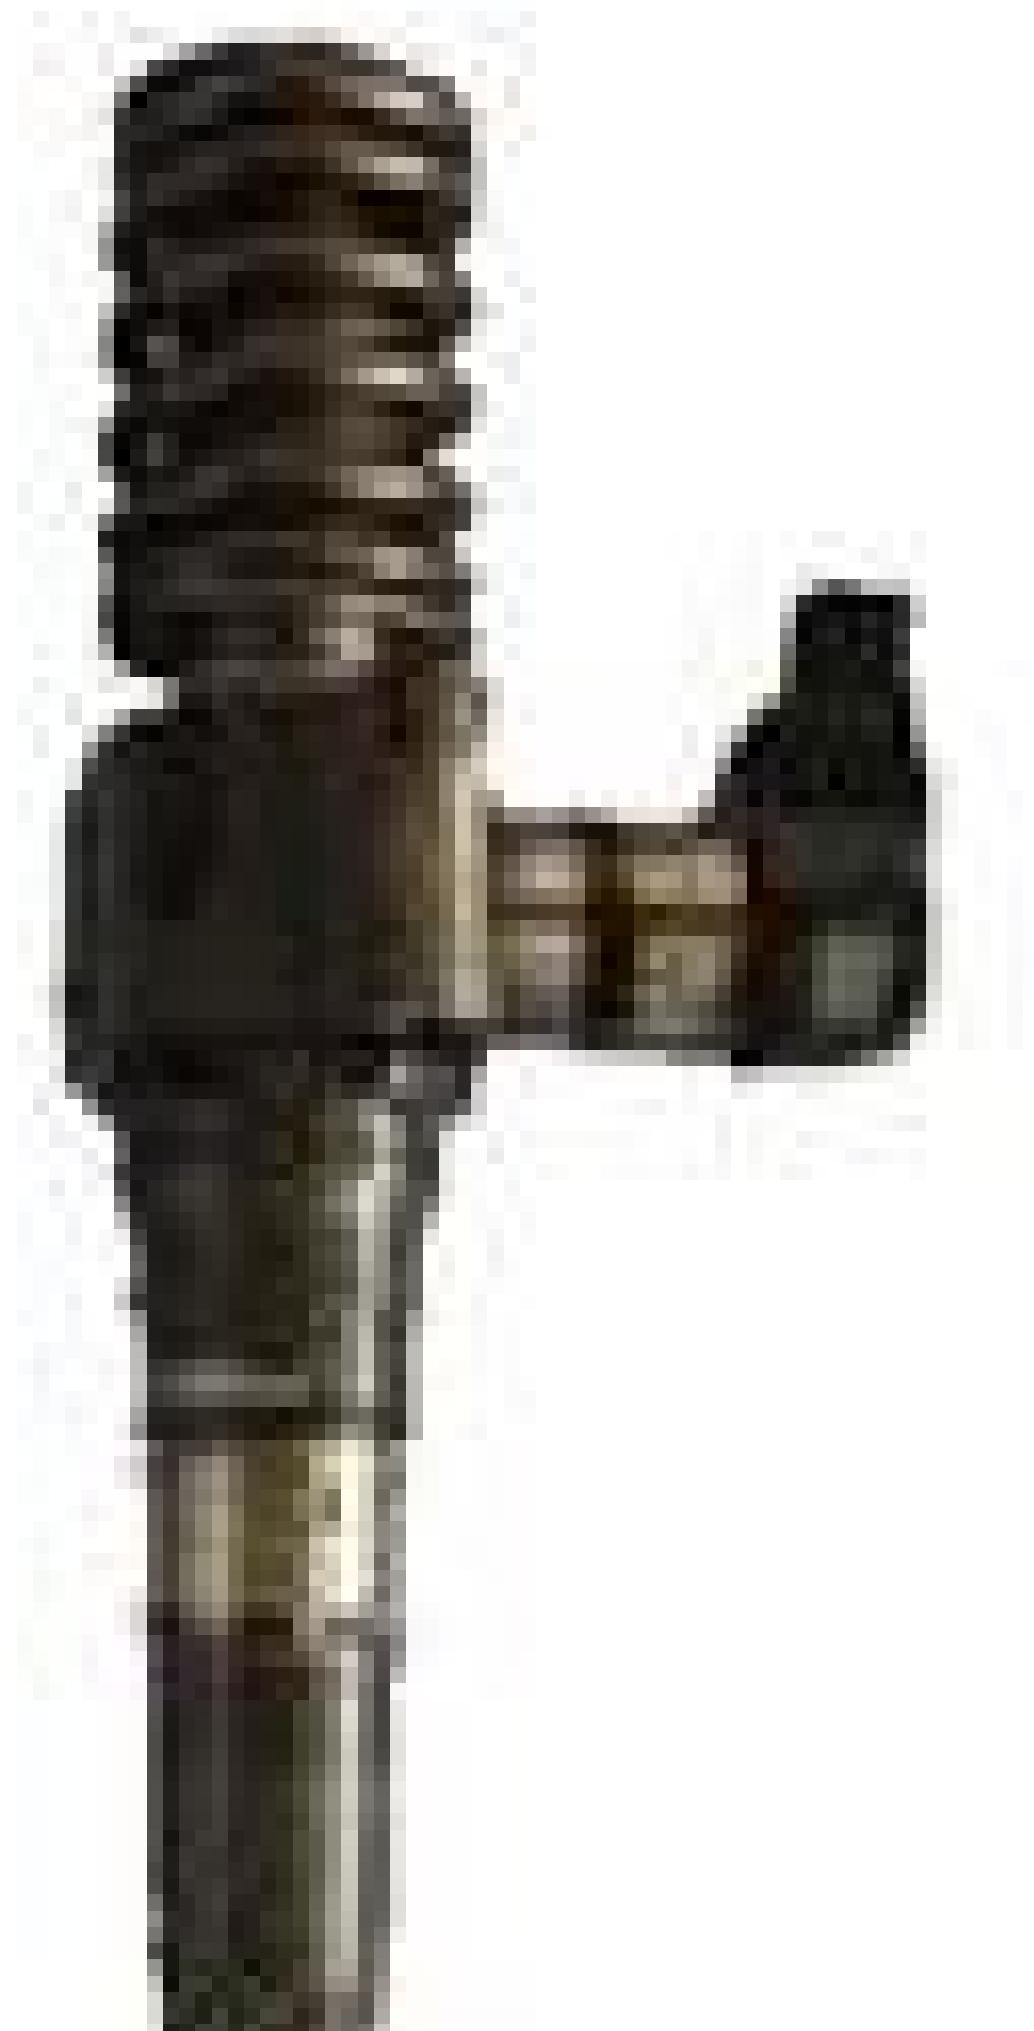
Lorsque cette défaillance apparaît en rapport avec les codes défaut indiqués, la cause du défaut peut être un court-circuit dans un injecteur (fig. 1).

Veuillez respecter dans ce cas les instructions de démontage et de montage du fabricant du véhicule.
