# VW Beetle - Aide au stationnement hors service

## Fiche technique

Constructeur	Volkswagen
Modèle de véhicule	Beetle (5C)
Année de fabrication	2011 - 2019
Symptôme	Panne avertisseur de marche arrière / aide au stationnement

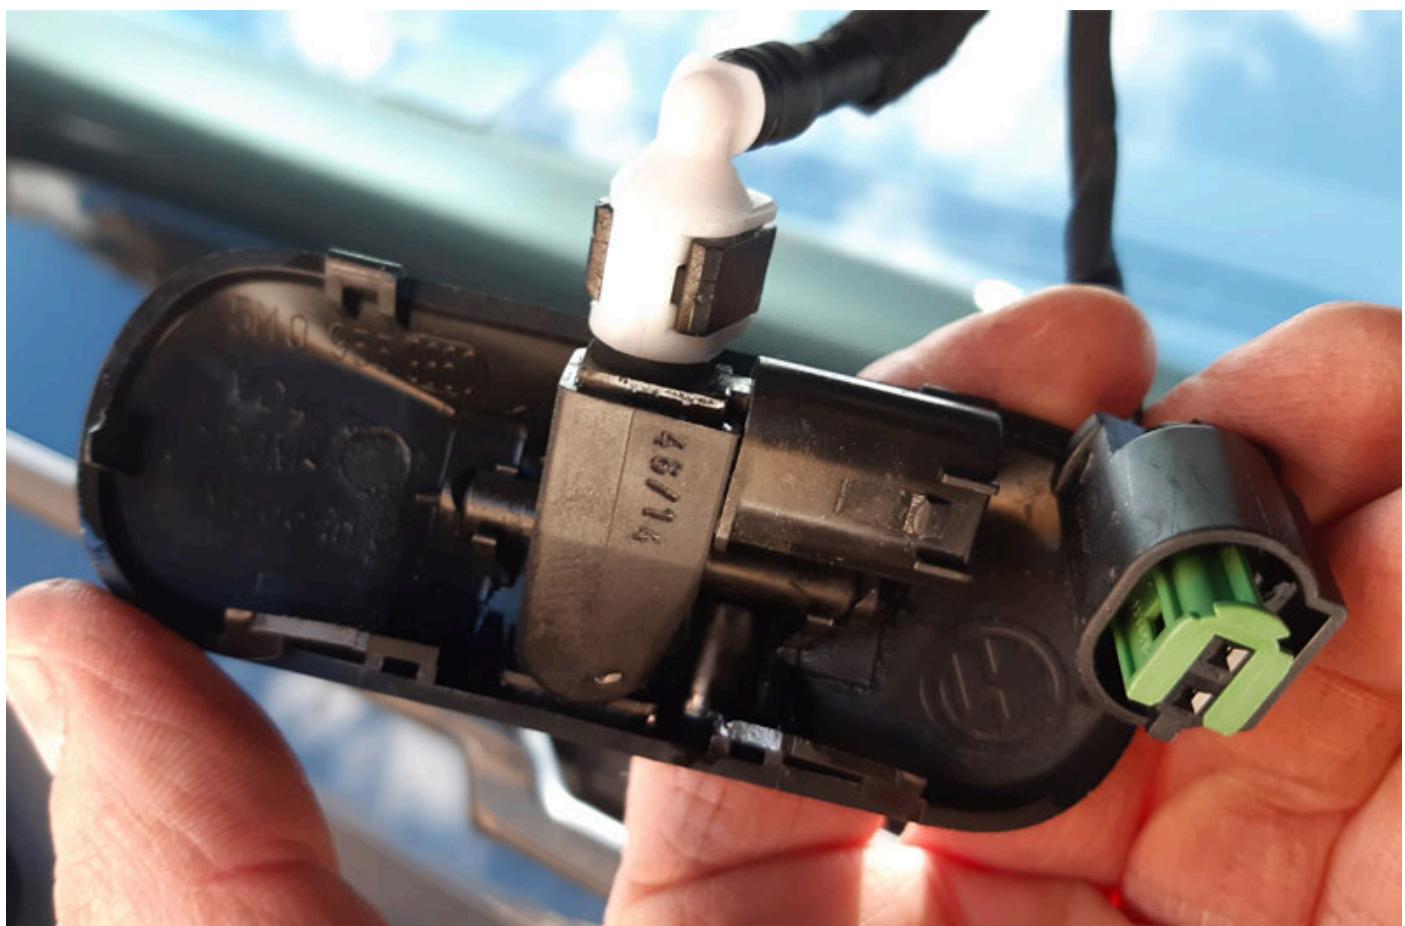
Une panne soudaine du système d'avertissement de marche arrière (aide au stationnement) peut survenir sur les véhicules susmentionnés. Le message de défaut « Système non disponible » s'affiche à l'écran. Il arrive alors souvent que la fonction « Start and Stop » également ne marche plus non plus.  
Dans ce cas, la cause n'est pas nécessairement à rechercher au niveau du logiciel ou des composants électroniques. La première chose à faire est de contrôler les fusibles dans la boîte à fusibles située dans l'espace jambes du conducteur (fig. 1). Dans la plupart des cas, le fusible des buses de liquide de lave-glace chauffées électriquement est défectueux (fig. 2). Un court-circuit de l'élément chauffant de la buse de liquide de lave-glace est ici en cause de sorte que fusible et buses doivent être remplacés.  
Après remplacement des composants, la fonction de l'aide au stationnement et du « Start and Stop » est de nouveau en état de fonctionner.
