VW T6 - Perte de carburant

Fiche technique

Constructeur	Volkswagen
Modèle de véhicule	Transporter T6
Moteur	2.0 TDI
Symptôme	Perte de carburant

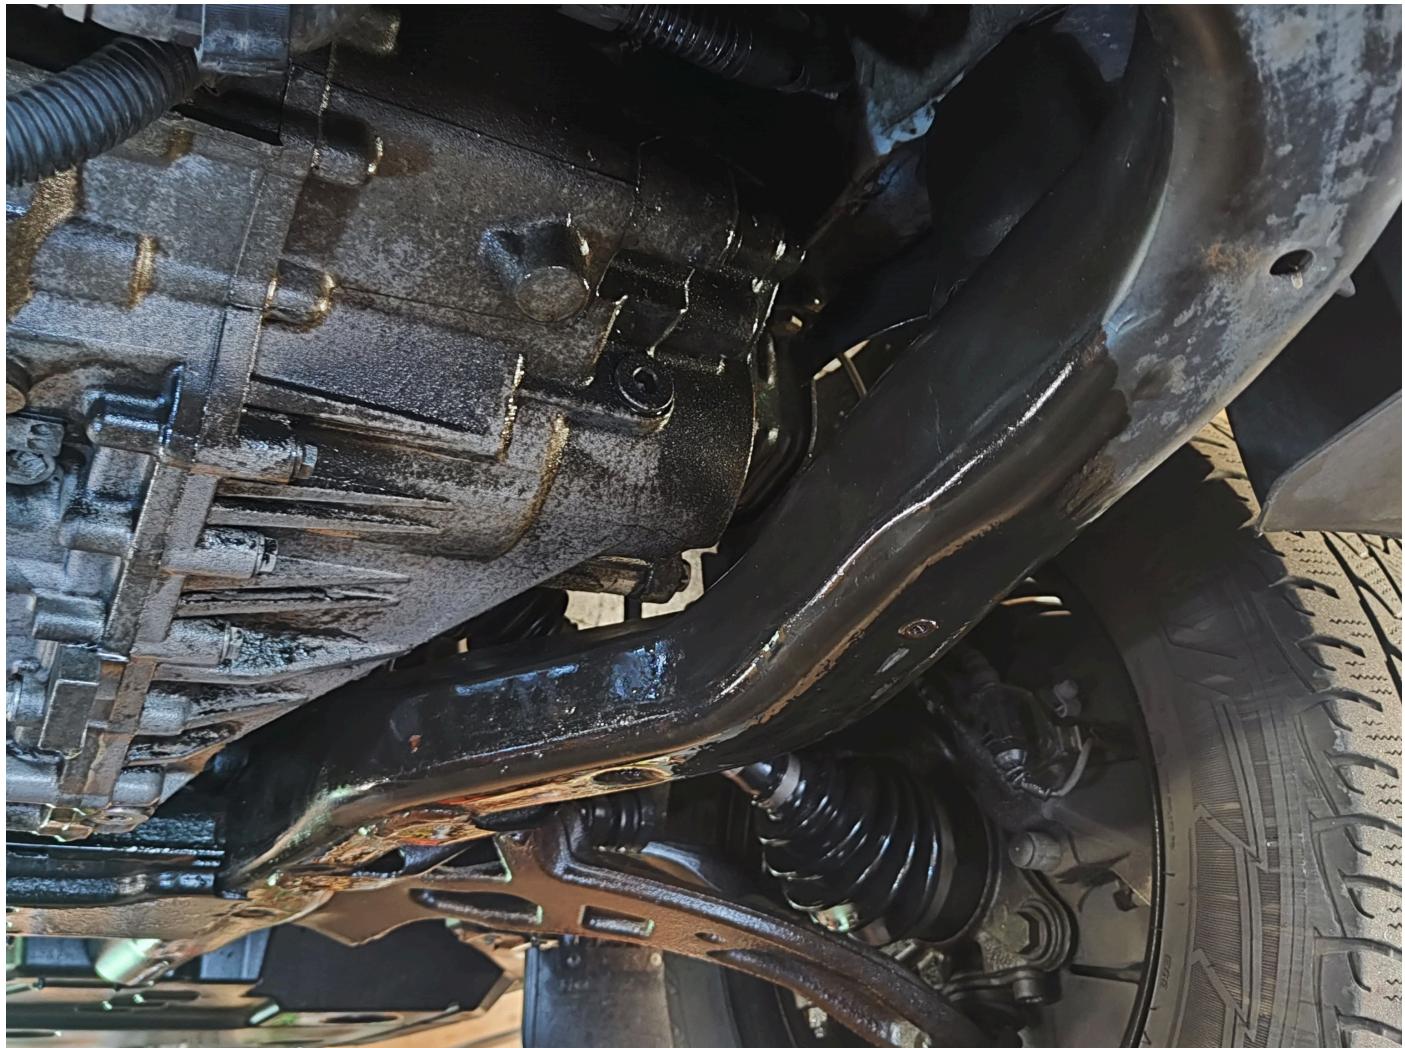
Les véhicules susmentionnés peuvent soudainement dégager une forte odeur de gazole. Le carburant qui a pu s'écouler peut également s'être accumulé dans le compartiment moteur ou sous le véhicule. La cause n'en est pas toujours immédiatement identifiable. Avant toute chose, il convient de contrôler les conduites de carburant et leurs raccordements dans le compartiment moteur. Si aucune fuite n'est détectée, le boîtier de filtre à carburant peut être à l'origine de la perte de gazole.
Il convient de déposer le filtre à carburant pour une analyse plus approfondie. Il est recommandé de retirer au préalable le vase d'expansion du système de refroidissement. Pour pouvoir sortir le filtre de son logement vers le haut, il faut d'abord desserrer la vis de blocage sur le logement. Retirer ensuite les deux conduites de carburant du filtre.
Si l'on examine maintenant la partie supérieure du filtre, on constate dans certains cas une fissure capillaire horizontale causant la fuite.

Perte de carburant T6

Pour y remédier, il convient de remplacer le filtre selon les consignes du constructeur automobile et de purger le système d'alimentation en carburant. Pour finir, il est recommandé de nettoyer le compartiment moteur.
