## AIXAM UV53 - Sostituzione del filtro dell'abitacolo

### Scheda tecnica

| Problema | Sostituzione del filtro dell'abitacolo |

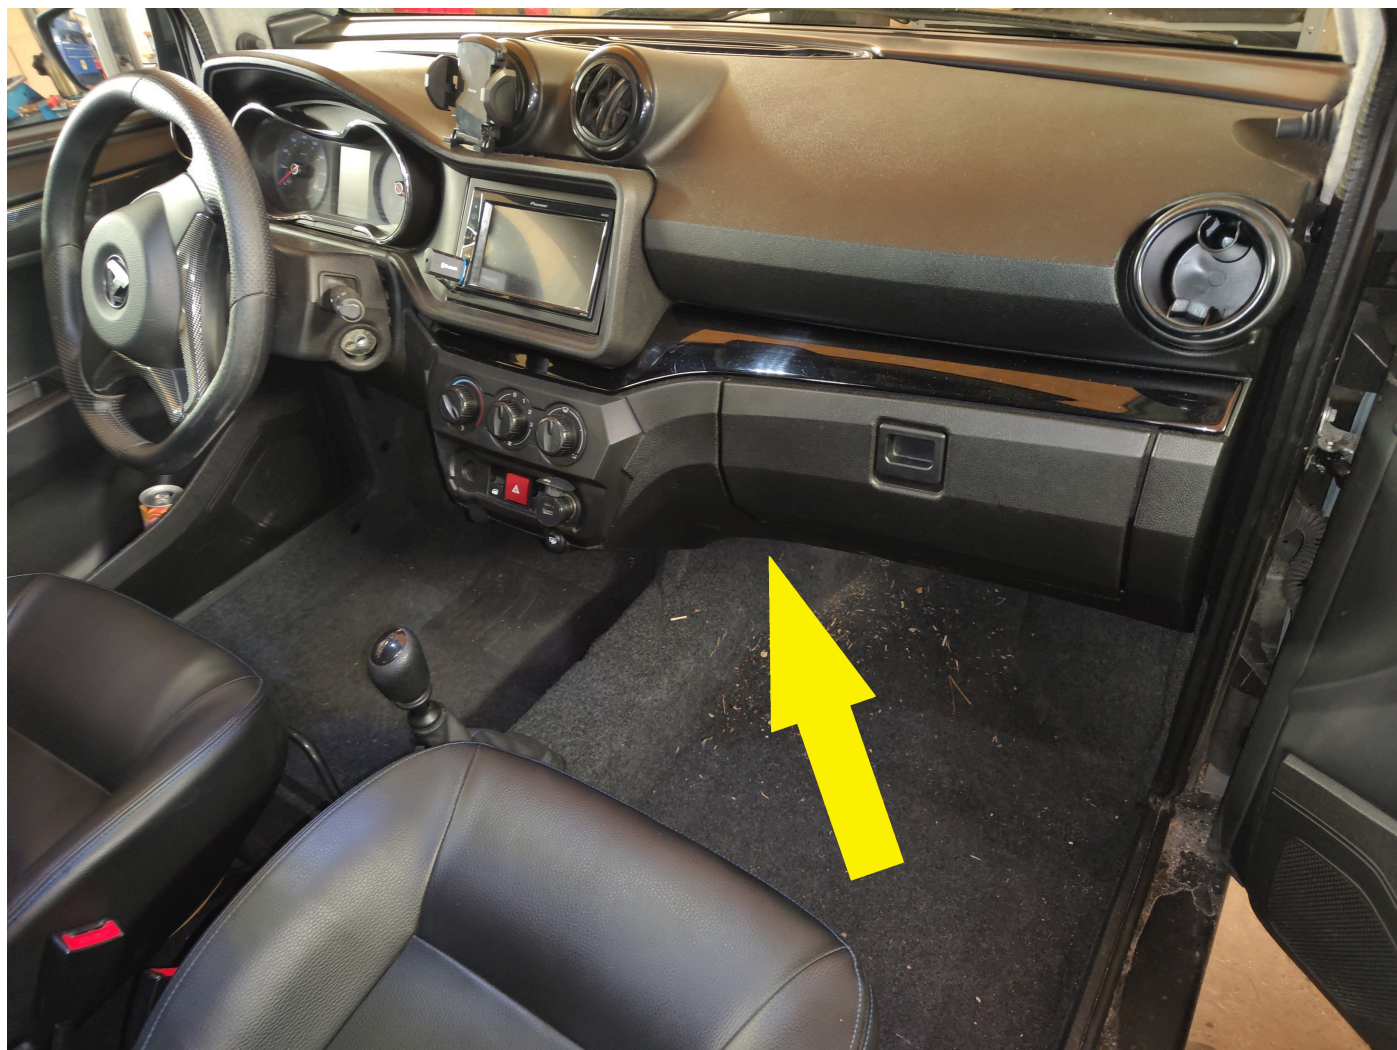
Anche il modello UV53 del marchio AIXAM è dotato di un filtro dell'abitacolo, che viene sostituito nel corso di un'ispezione. Si tratta di un tessuto filtrante privo di carbone attivo. Il filtro si trova a destra all'interno del vano del riscaldamento ed è accessibile dal vano piedi del passeggero anteriore.

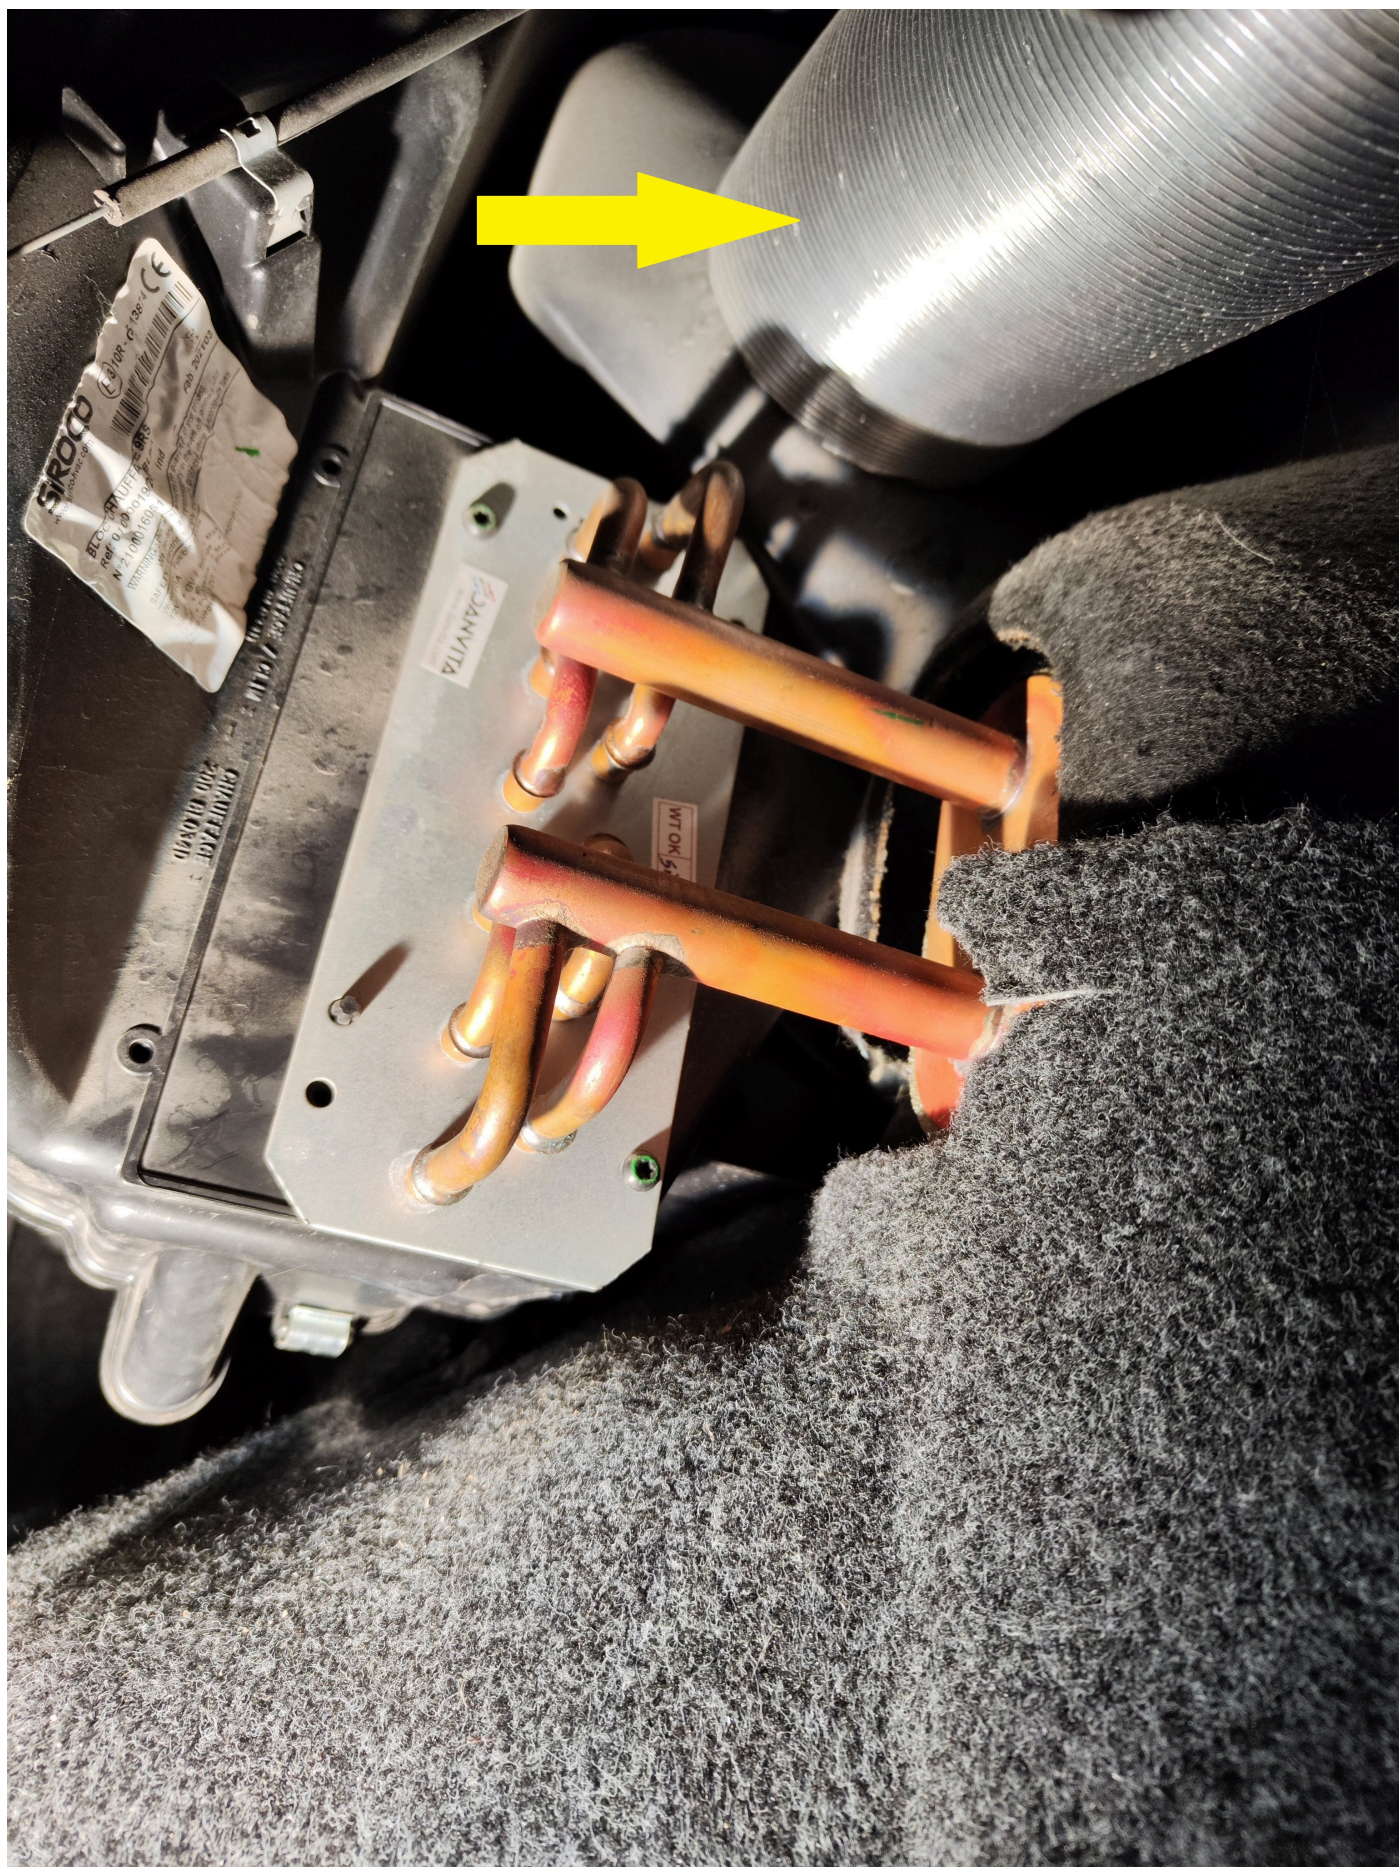
- Scollegare il tubo di ventilazione a destra del corpo riscaldante.
- Rimuovere il vecchio filtro dall'alloggiamento.

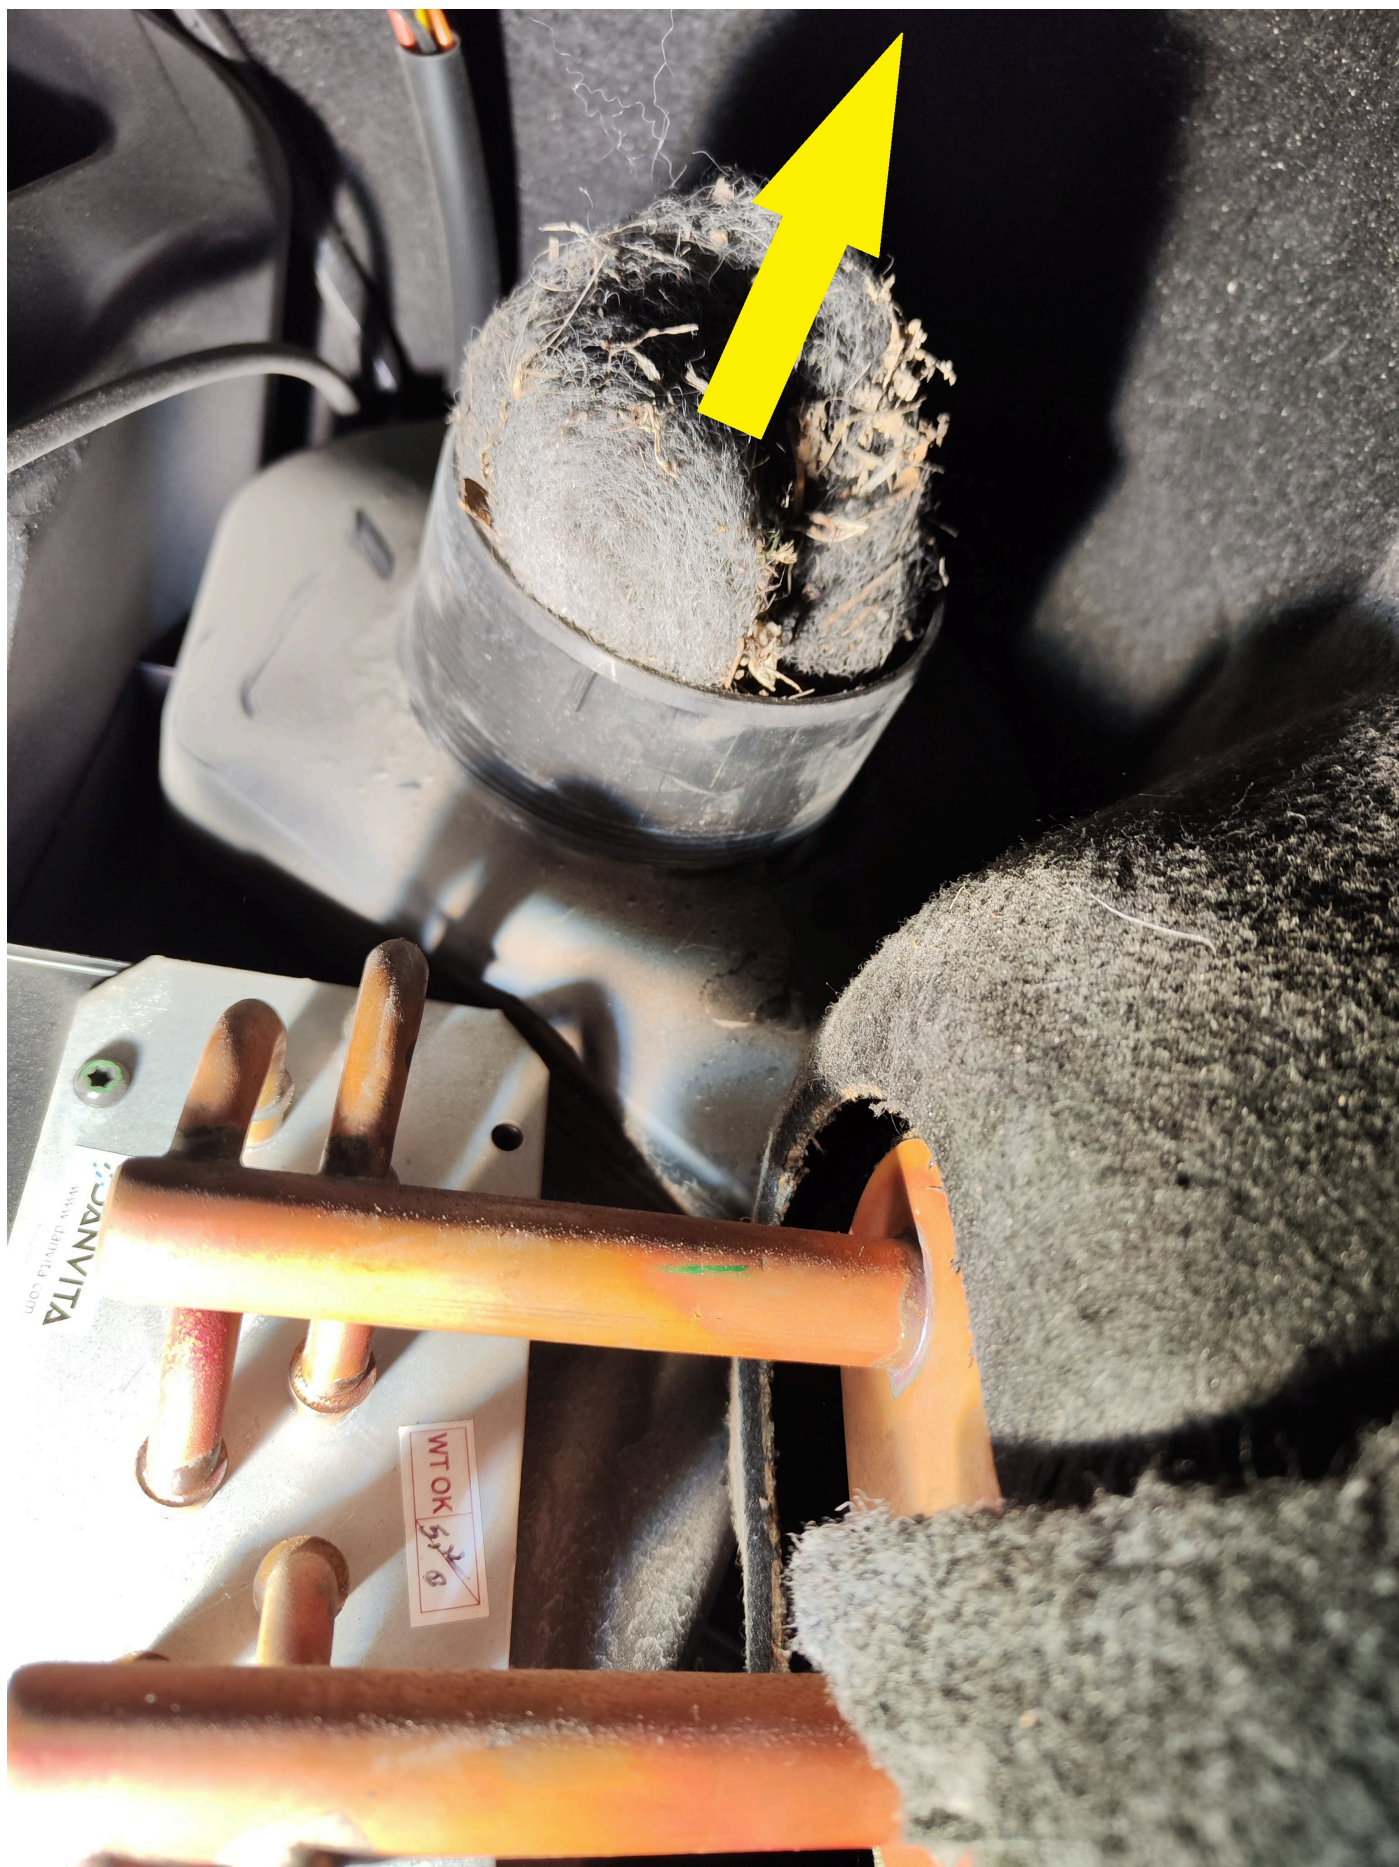
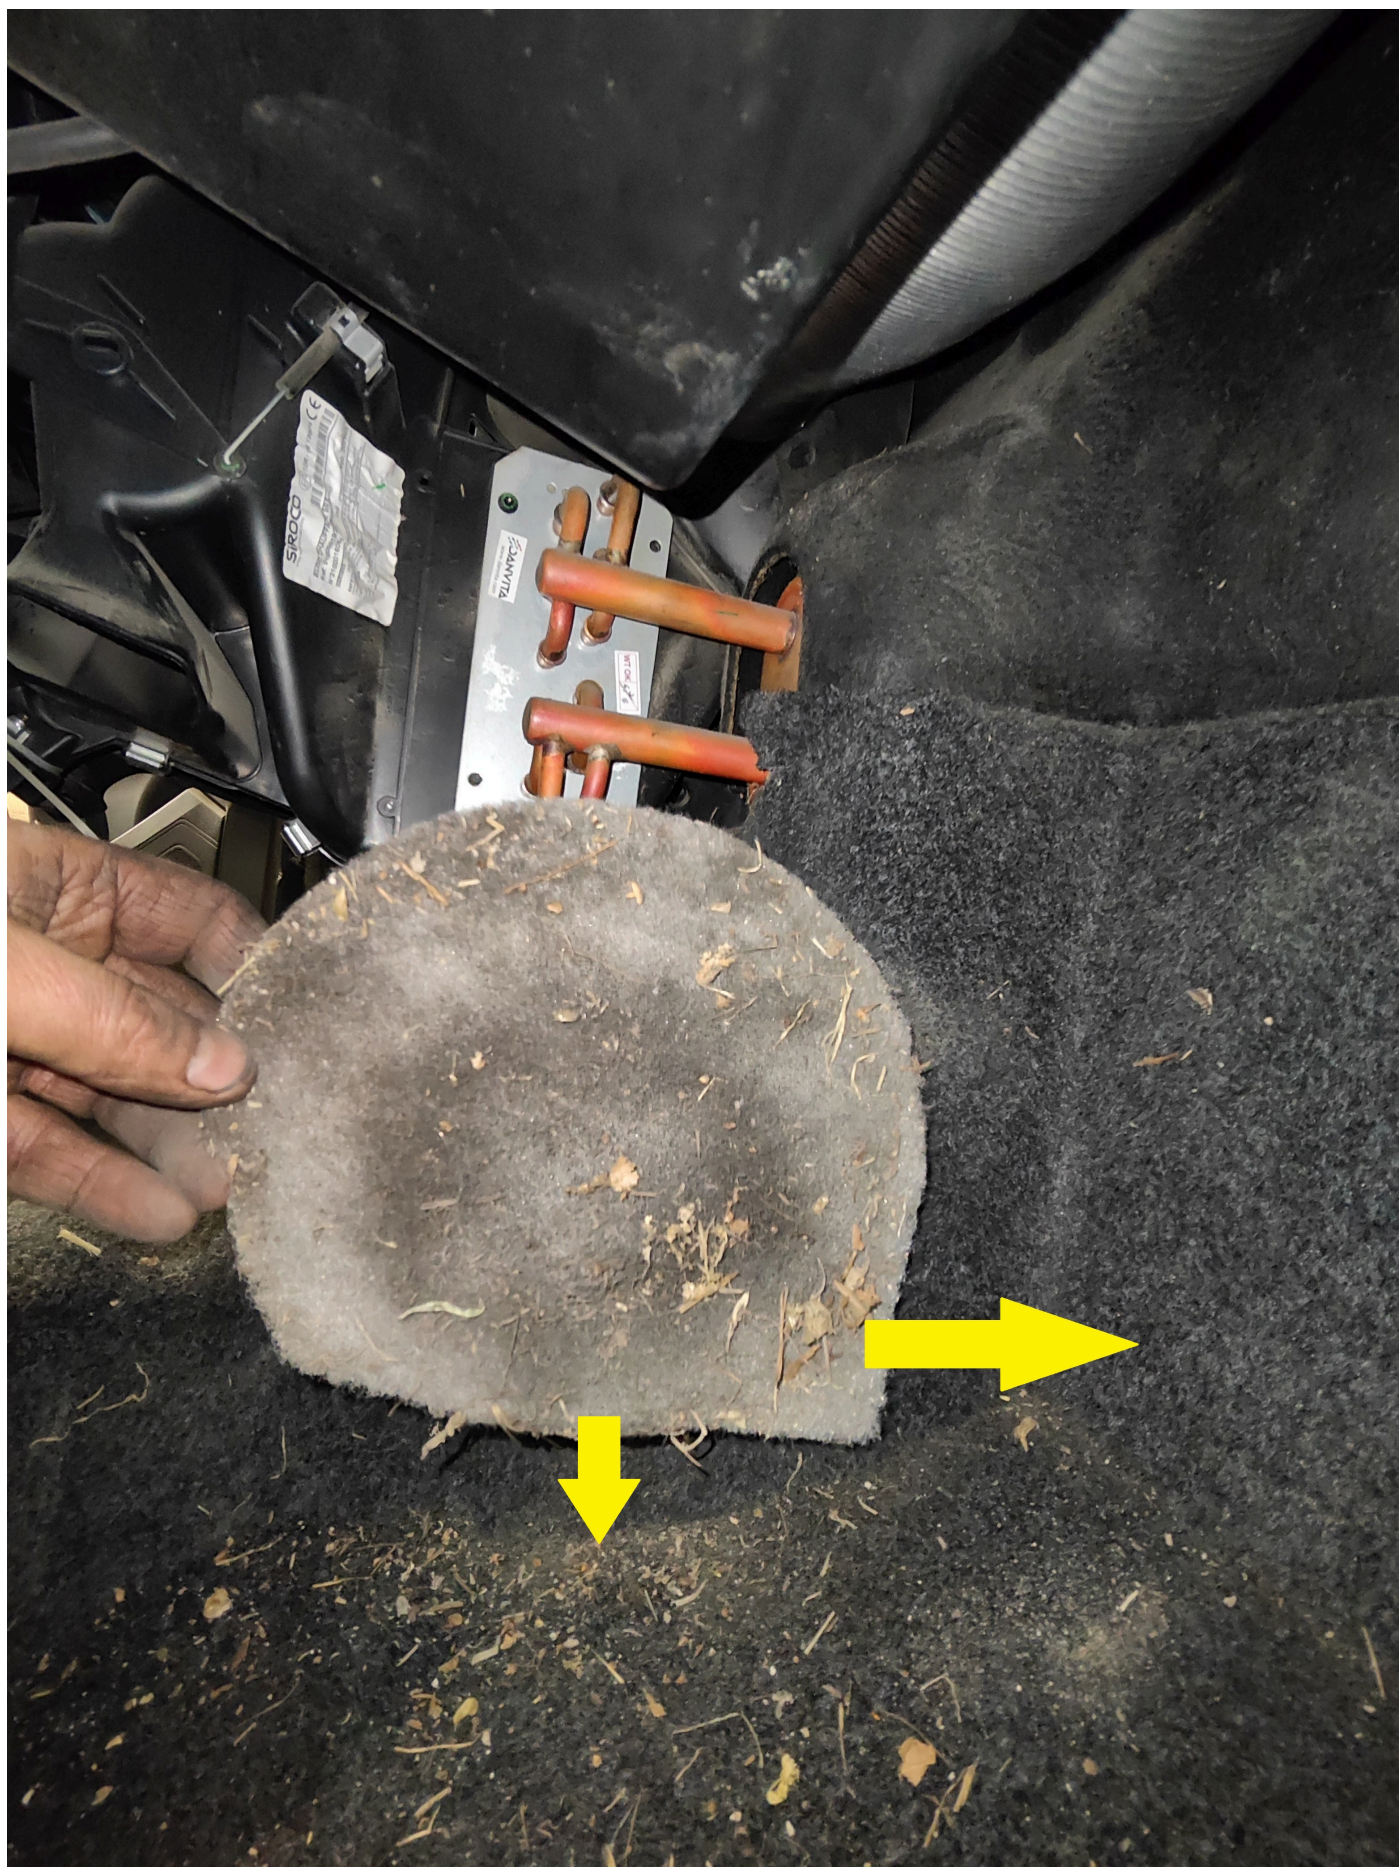
- Per l'inserimento il nuovo filtro deve essere leggermente piegato. Assicurarsi che sia posizionato correttamente (il lato diritto deve essere rivolto verso il basso)
- Inserire di nuovo il tubo di ventilazione.
