Audi TT - Acqua di condensazione nei proiettori | HELLA

Audi TT

Acqua di condensazione nei proiettori

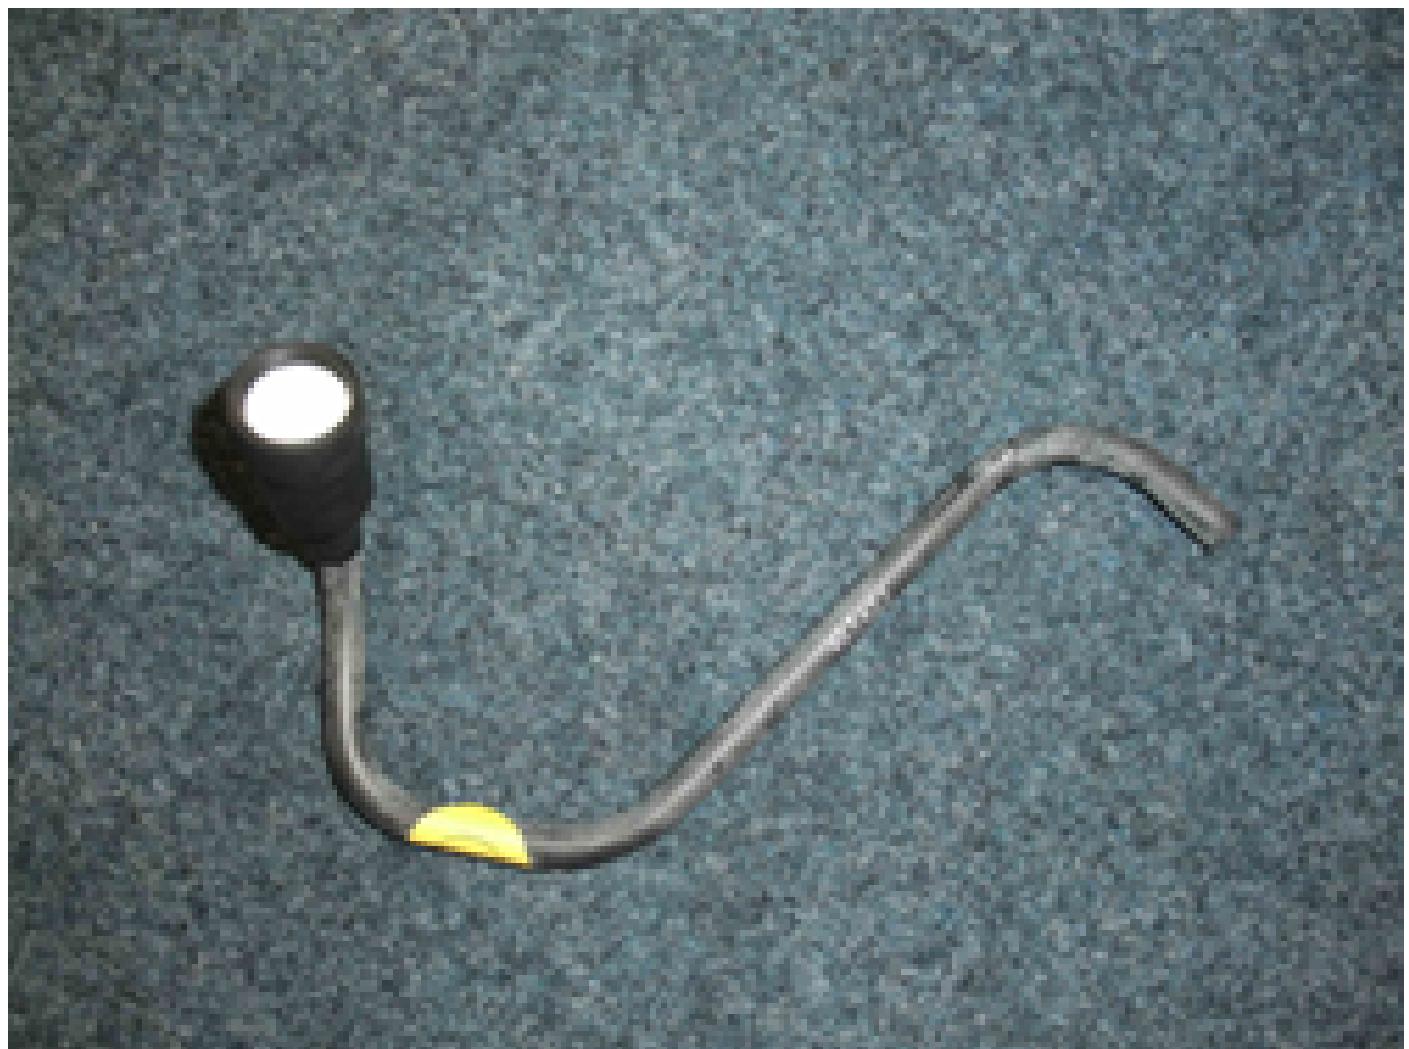
Fig. 1

Se nei veicoli succitati si osserva un forte accumulo di acqua di condensazione all'interno dei proiettori, ciò può essere dovuto all'infiltrazione di acqua attraverso il tubo di sfiato.

Per risolvere questo problema, il costruttore del veicolo propone di installare un tubo modificato (Fig.1/Fig.2) che consente di ridurre l'accumulo di condensa. La forma del tubo ne definisce inoltre la posizione di montaggio.

Codice articolo tubo di sfiato

Sinistro: 8J0 941 717 B

Destro: 8J0 941 718
