Fendt Favorit 500: collegamenti di alta e bassa pressione dell'impianto di climatizzazione

Scheda tecnica

Costruttore	Fendt
Modello	Favorit 500 (509C - 515C)
Anno di costruzione	1993 – 2000
Problema	Collegamento di alta/bassa pressione dell'impianto di climatizzazione

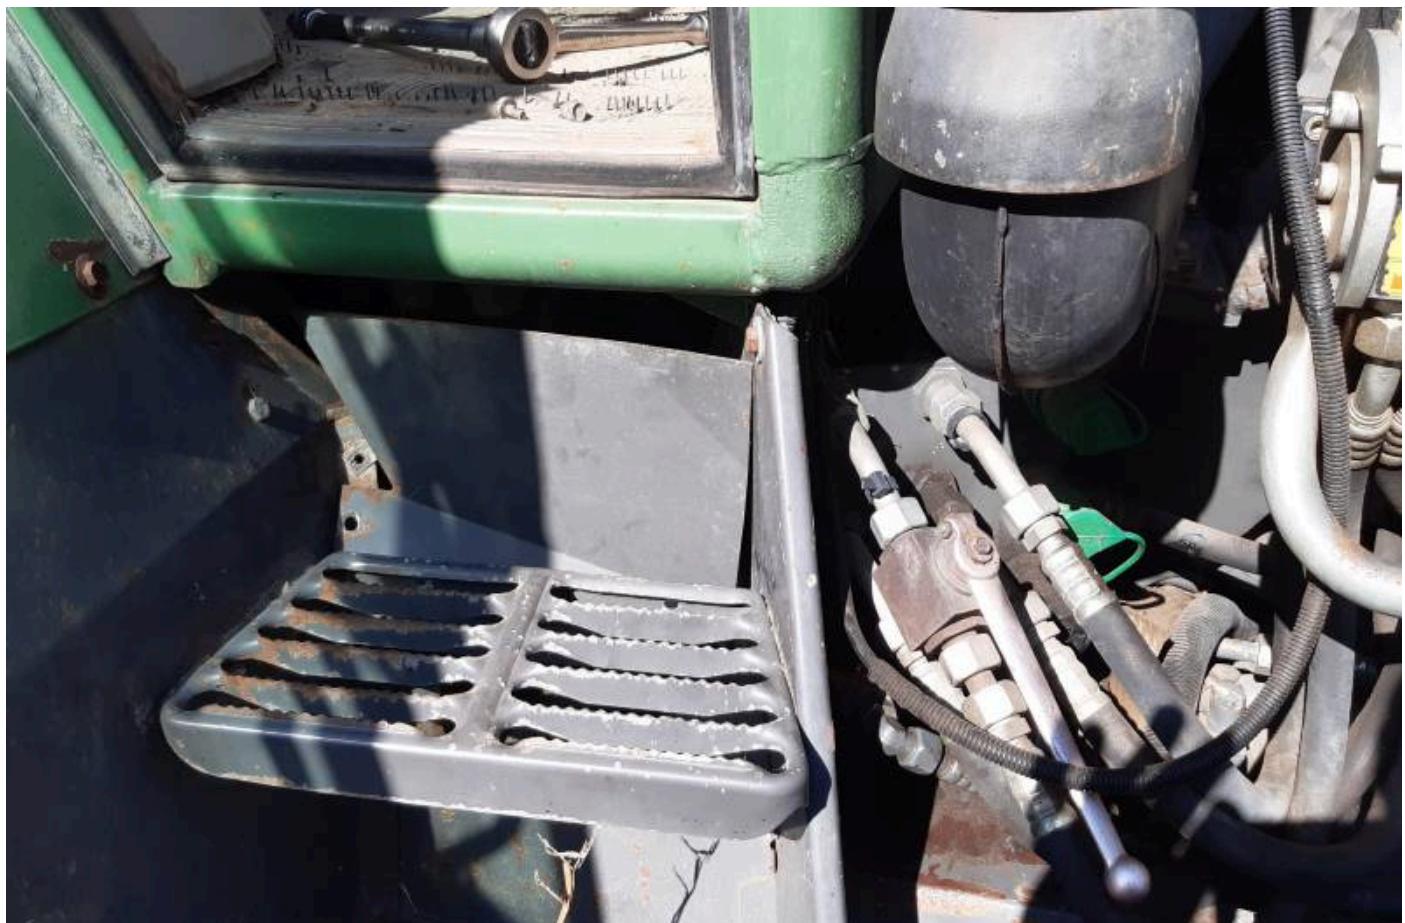
Nel corso dei lavori di manutenzione e riparazione sull'impianto di climatizzazione, è necessario svuotare o riempire l'impianto. Tuttavia, gli attacchi di servizio non si trovano né nel vano motore né sul tetto della cabina. Per accedere a tali attacchi, è necessario prima rimuovere la piastra di copertura nell'area dei gradini di destra (Fig. 1). I collegamenti di alta e bassa pressione sono ora visibili. Tuttavia, lo spazio a disposizione per il collegamento dei tubi flessibili della stazione di recupero e carica per climatizzatori (Fig. 2) è limitato.
