VW T6 - Motore con funzionamento a scatti: prestazioni scarse

Scheda tecnica

Costruttore	Volkswagen
Modello	Transporter T6
Motore	2,0 l Diesel
Codice motore	CXHA
Anno di costruzione	2015 – 2019
Problema	Il motore funziona a scatti
Codici di guasto	27277 / 27064

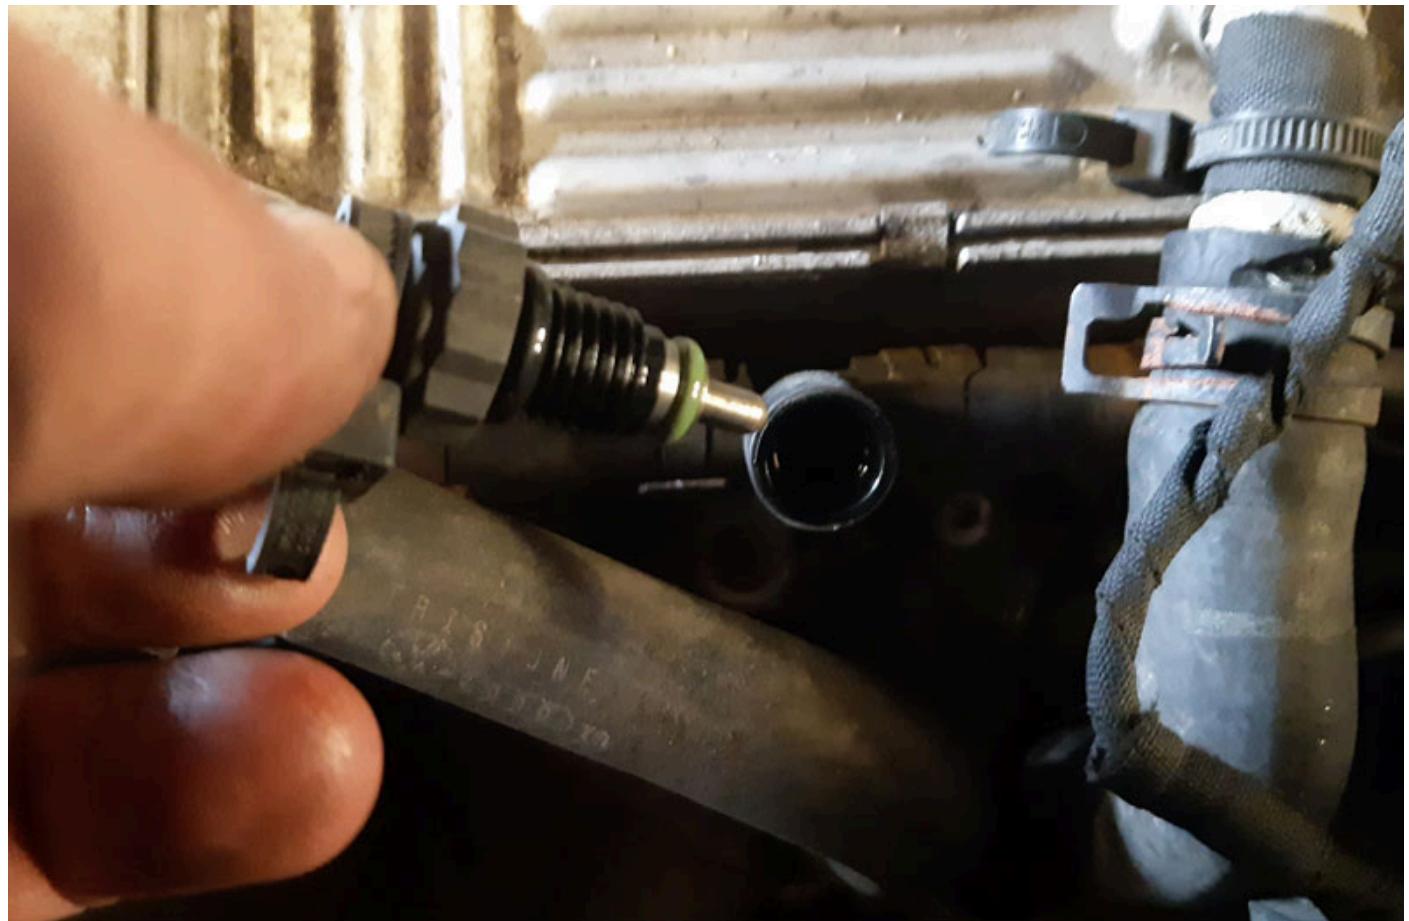
Se si verificano reclami relativi alle prestazioni del motore o se il motore funziona a scatti, la causa può essere un sensore di temperatura del carburante difettoso(Fig. 1). Spesso il codice di errore 27277 e/o 27064 (segnale non plausibile) è memorizzato anche nella centralina del motore.

I valori misurati dal sensore della temperatura del carburante influiscono come variabile di correzione nel calcolo della durata e della fasatura dell'inyezione. Se si verifica un errore in questo caso, può influire sulle prestazioni del motore. A volte il motore funziona a scatti e si accende la spia di controllo del motore.

In alcuni casi il carburante entra nel sensore di temperatura attraverso una perdita interna(Fig. 2). In alcuni casi si verifica anche la corrosione dei contatti della spina. Per risolvere il problema sostituire il sensore temperatura. I contatti corrosi devono essere puliti o sostituiti.

Dopo la sostituzione del sensore è necessario cancellare la memoria guasti con un dispositivo di diagnostica, ad esempio della serie Mega-Macs di Hella-Gutmann, ed effettuare un giro di prova.
