Lancia Ypsilon - Vibrazioni e rumori sull'assale posteriore | HELLA

Ypsilon (843)

Tutti i modelli fino a VIN 3027759

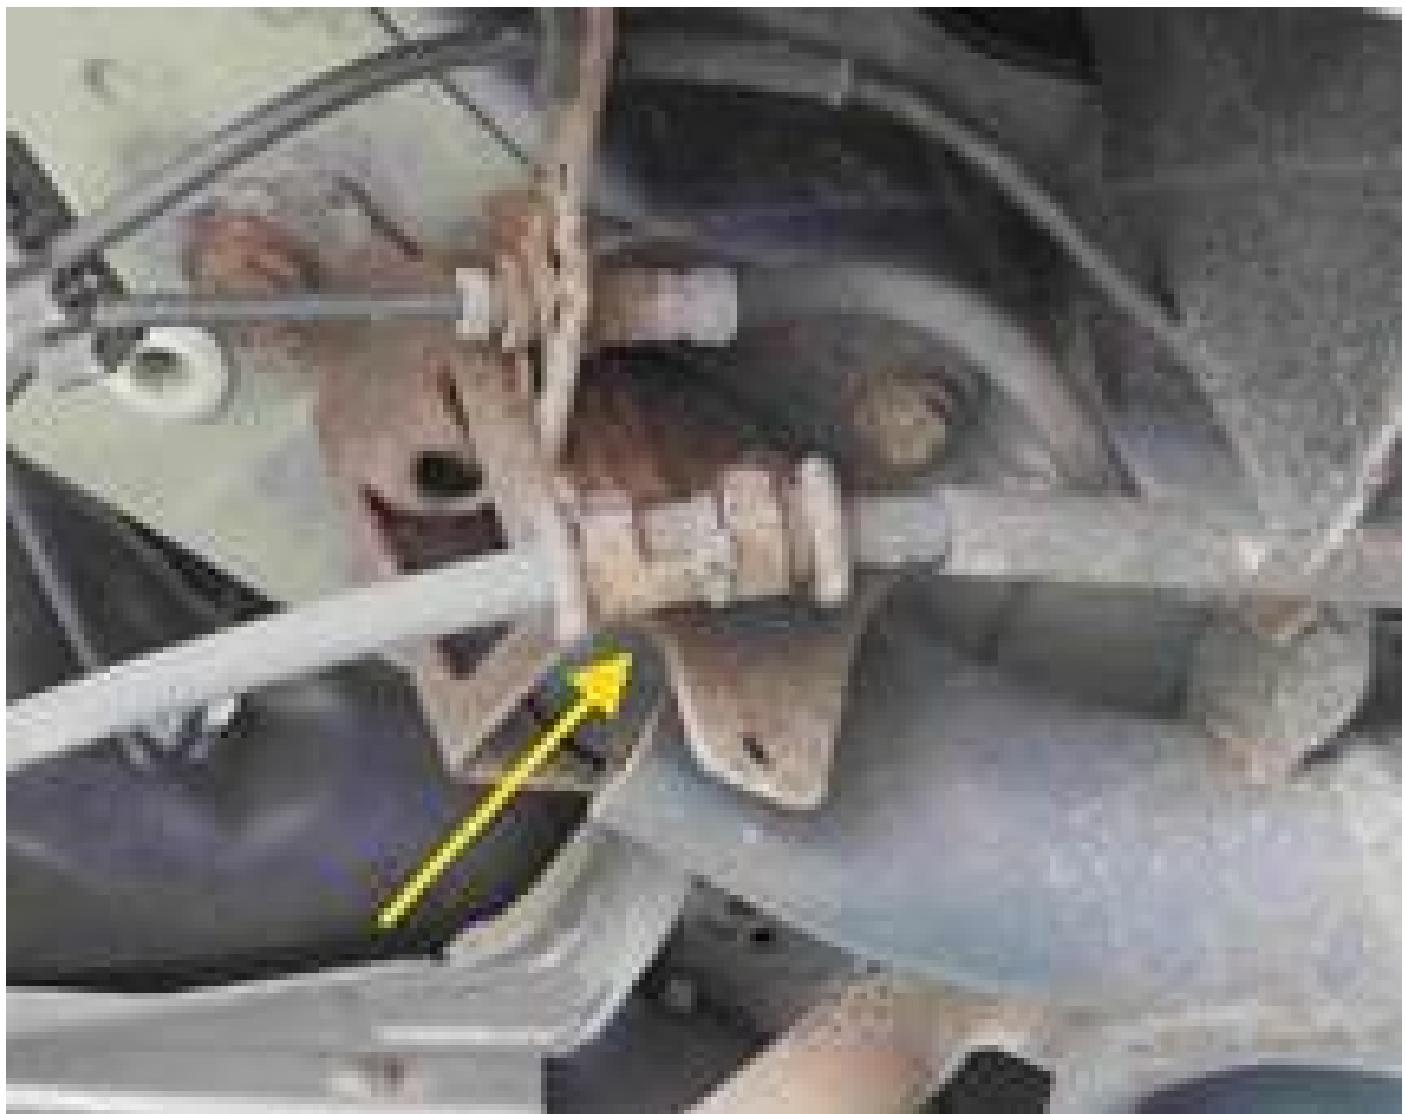
Se viene rilevato il suddetto guasto, una possibile causa sono le guide del cavo di comando delle funi del freno a mano. Queste vibrazioni o questi rumori si verificano principalmente viaggiando su strade dissestate.

È possibile che il cavo di comando abbia troppo gioco all'interno della graffa di fissaggio e quindi sbatta in presenza di forti scossoni del telaio.

In questo caso staccare il cavo di comando dalla graffa, eliminare il gioco applicando una striscia in feltro e quindi fissare nuovamente il cavo nella graffa.

Si consiglia inoltre di fissare la graffa con una fascetta serracavi.

Sostituire le parti danneggiate nel quadro dell'intervento.
