# Mercedes Benz Classe E - Accensione della spia motore | HELLA

Classe E (W 211)

Tutti i veicoli con codice motore 642.xxx

Accensione della spia motore

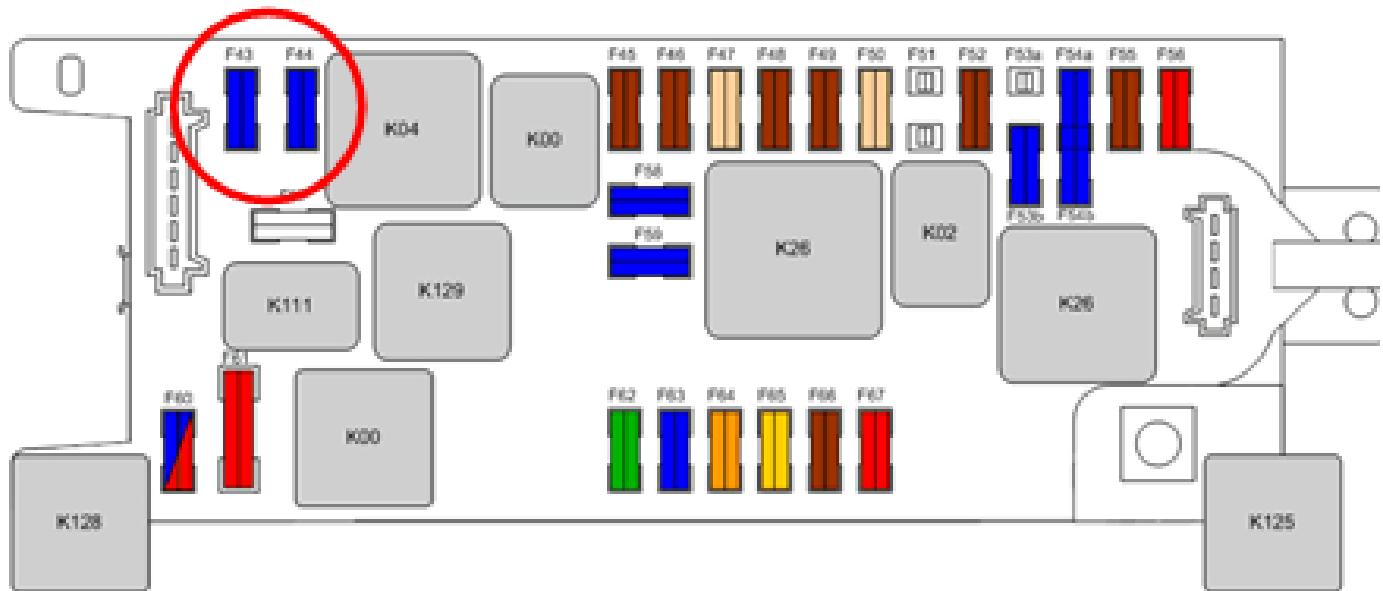
Se il cliente segnala questo tipo di guasto, la causa potrebbe essere il servomotore per i diaframmi di turbolenza (v. fig. 1.) Attraverso il tubo flessibile dell'aria del turbocompressore, l'olio può arrivare al servomotore, provocando in alcuni casi un cortocircuito al suo interno. In questo modo, il motore entra in funzionamento di emergenza e vengono registrati dei codici di guasto relativi al servomotore. È inoltre possibile che i fusibili di regolazione motore (F43, F44, fig. 2) si brucino. I fusibili si trovano nella scatola portafusibili del vano motore. La scatola portafusibili si trova davanti a sinistra, vicino alla paratia. In questo caso si deve sostituire il servomotore. Si devono inoltre eliminare i depositi di olio nel tubo flessibile del turbocompressore e eventualmente sostituire i fusibili. A riparazione effettuata, cancellare i codici di guasto.
