Mercedes Classe E W211: rumori all'avviamento e nel passaggio dalla marcia avanti alla retromarcia

Scheda tecnica

Costruttore	Mercedes
Modello	Classe E W211
Motore	Tutti
Anno di costruzione	2002 – 2010
Problema	Rumori all'avviamento

Rumori dalla parte posteriore del veicolo all'avviamento

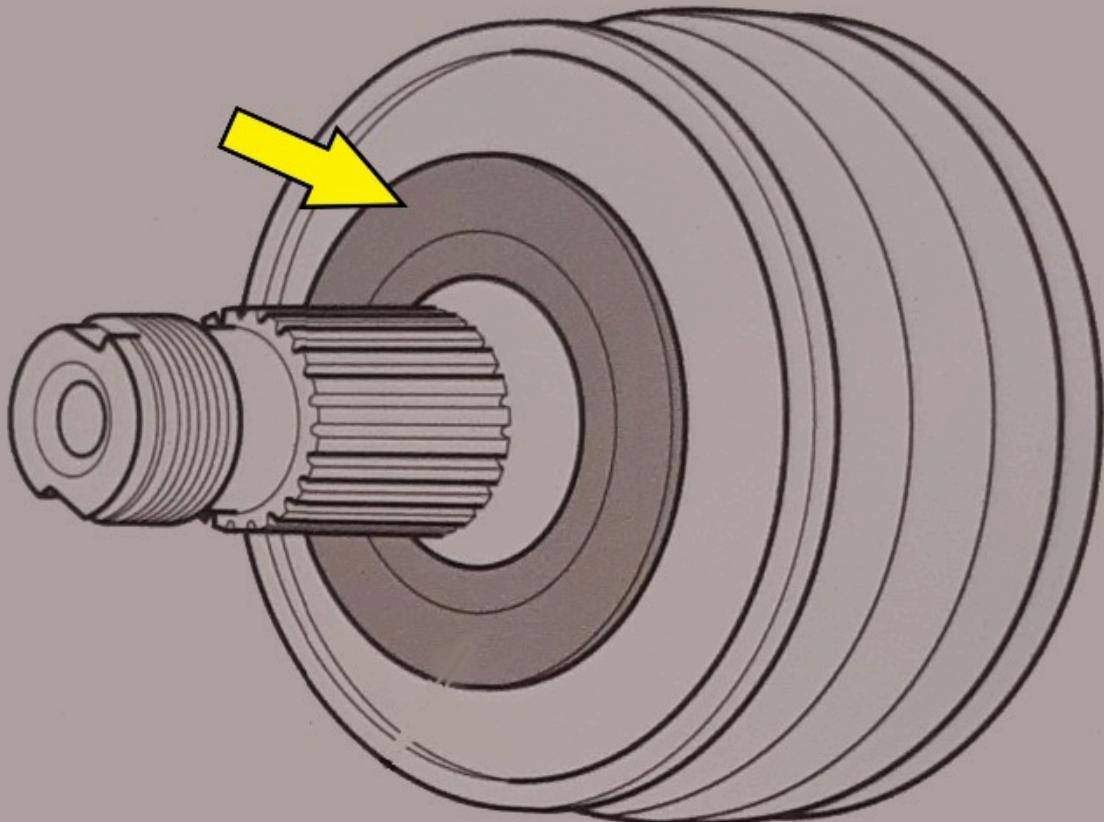
Nei veicoli sopra citati, possono verificarsi rumori di battito o ticchettii non specifici, provenienti dalla zona della parte posteriore del veicolo. Si notano in particolare all'avviamento o quando si passa dalla marcia avanti alla retromarcia. Una possibile causa è il gioco eccessivo tra i cuscinetti della ruota posteriore e l'albero di trasmissione. In questo caso per risolvere il problema è possibile procedere come segue:

- Rimuovere il giunto dell'albero di trasmissione del mozzo della ruota posteriore (se necessario, rimuovere l'albero di trasmissione)
 - Pulire le superfici di contatto tra il giunto dell'albero di trasmissione e i cuscinetti ruota (mozzo della ruota)
 - Applicare una vernice speciale (A0009890152) sulla superficie di contatto dell'albero di trasmissione e lasciare asciugare per almeno 1 ora
 - Montare l'albero di trasmissione, utilizzando un nuovo dado di fissaggio e rispettando le specifiche di coppia

- Eseguire un giro di prova

Si consiglia di eseguire la misura su entrambi i lati del veicolo.
