MINI R50/R53 - Guasto alla ventola del radiatore | HELLA

R50/R53

Guasto alla ventola del radiatore

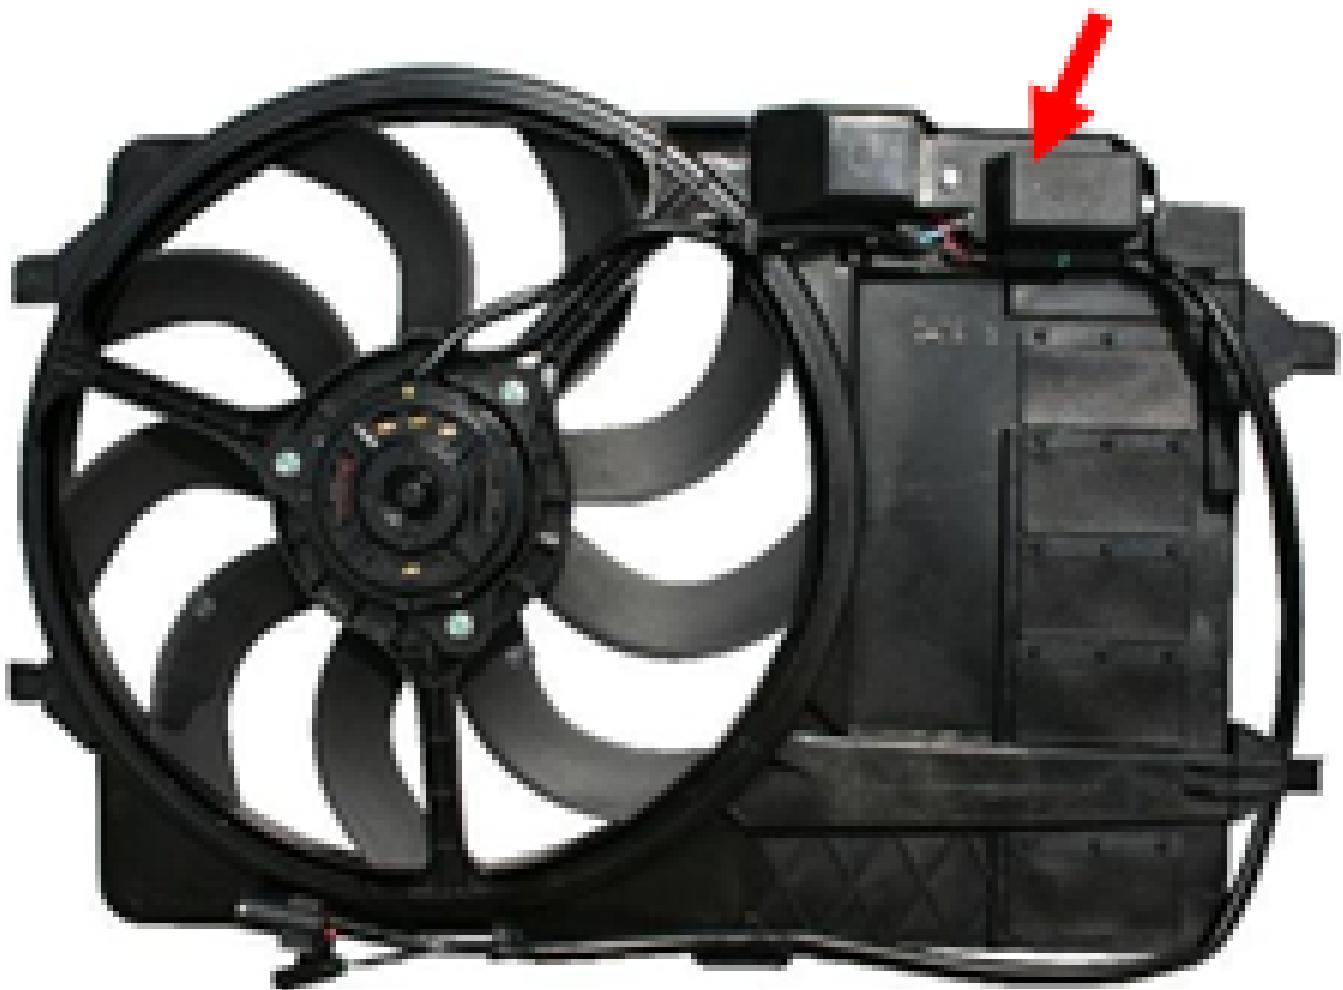
Figura 1

La resistenza della ventola è montata sul telaio della ventola (figura 1). La casa automobilistica non offre la resistenza di ricambio come pezzo unico, ma sempre associata alla ventola e al telaio. Nel „mercato libero dei pezzi di ricambio“, la resistenza viene venduta come pezzo di ricambio unico (figura 2).

Prima del montaggio, è necessario assicurarsi del corretto funzionamento del motore della ventola, l'assenza del gioco del cuscinetto e/o di rumori. Leggere attentamente l„informativa tecnica“ del fornitore concernente la nuova resistenza. Per un montaggio ottimale, si consiglia di smontare il telaio della ventola insieme alla ventola.
