Nissan X-Trail - Ventilatore centrifugo dell'abitacolo non funzionante | HELLA

X-Trail (T30)

Ventilatore centrifugo dell'abitacolo non funzionante

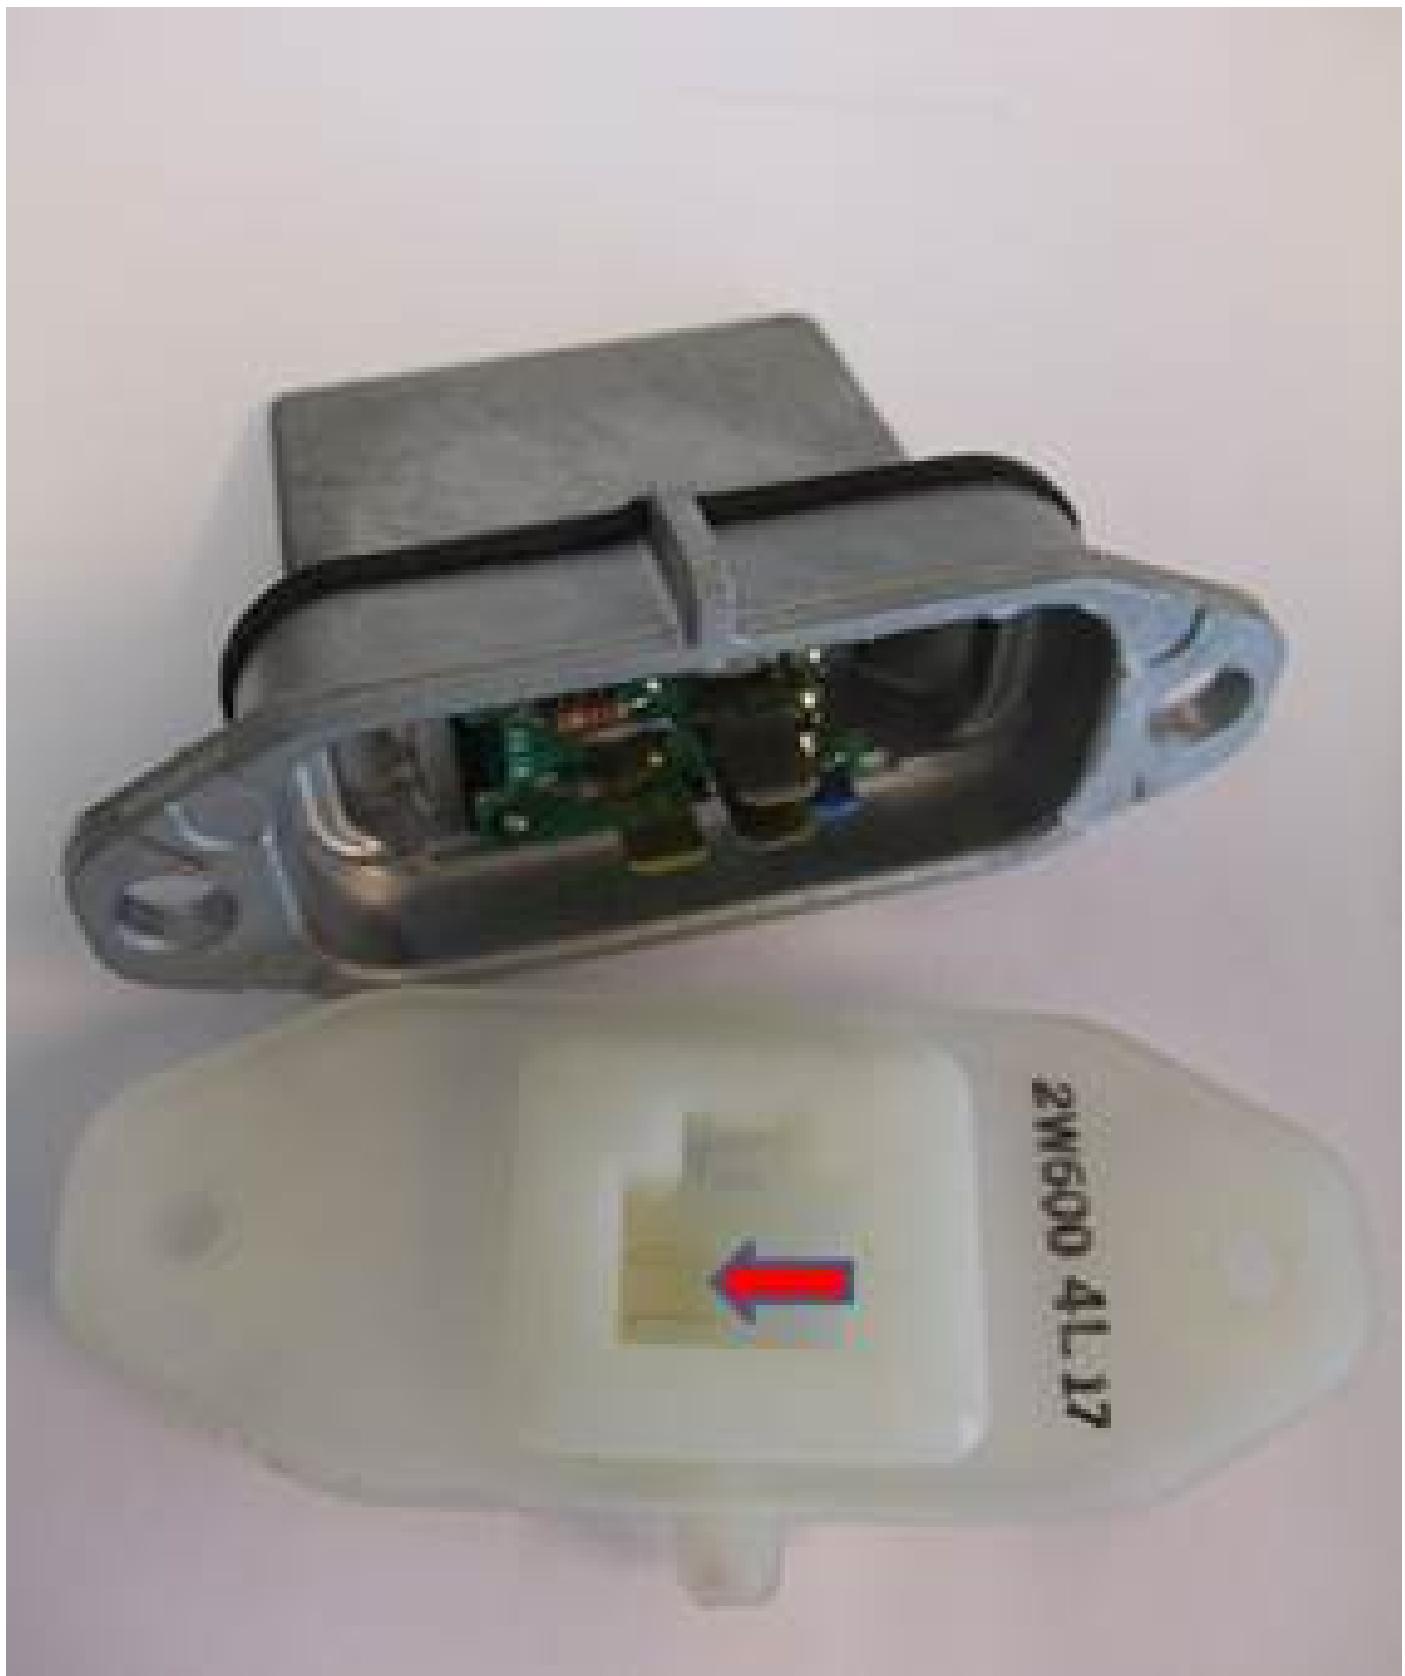
Se nel corpo esterno in plastica sono riconoscibili dei segni di surriscaldamento (come si osserva nell'immagine), ciò può indicare un difetto del regolatore.

Se nei veicoli succitati il ventilatore centrifugo dell'abitacolo non funziona o funziona solo parzialmente, ciò può essere dovuto a un difetto del regolatore elettronico del ventilatore.

Un regolatore difettoso può compromettere il funzionamento di alcune o di tutte le velocità del ventilatore. Occorre innanzitutto controllare i fusibili. Il regolatore si trova nel vano piedi del passeggero e si smonta facilmente rimuovendo 2 viti. Con l'ausilio di uno schema elettrico e di un multimetro è possibile controllare l'alimentazione elettrica del regolatore in corrispondenza del suo connettore a 3 poli.
