Opel Astra H - Accensione della spia motore | HELLA

Opel Astra H

Tutti i modelli con turbocompressore

Motore con perdita di potenza | Codice di guasto P1106 | Accensione della spia motore.

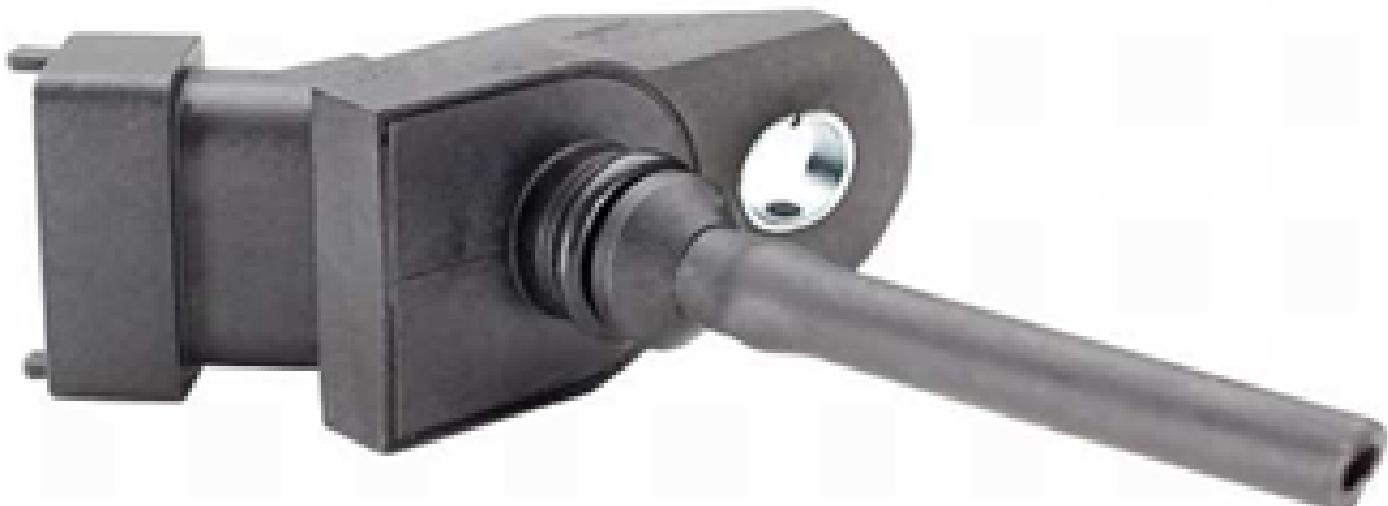
Nota tecnica sul sensore pressione atmosferica / sensore di altezza:

Per evitare una miscela troppo grassa, il tempo di iniezione

viene ridotto se aumenta la tensione del sensore.

kPa	mV	
15 - 117	580 - 4750
