OPEL Astra J - Sostituzione delle sorgenti luminose del cofano del bagagliaio | HELLA

Astra J Sports Tourer

Sostituzione delle sorgenti luminose del cofano del bagagliaio

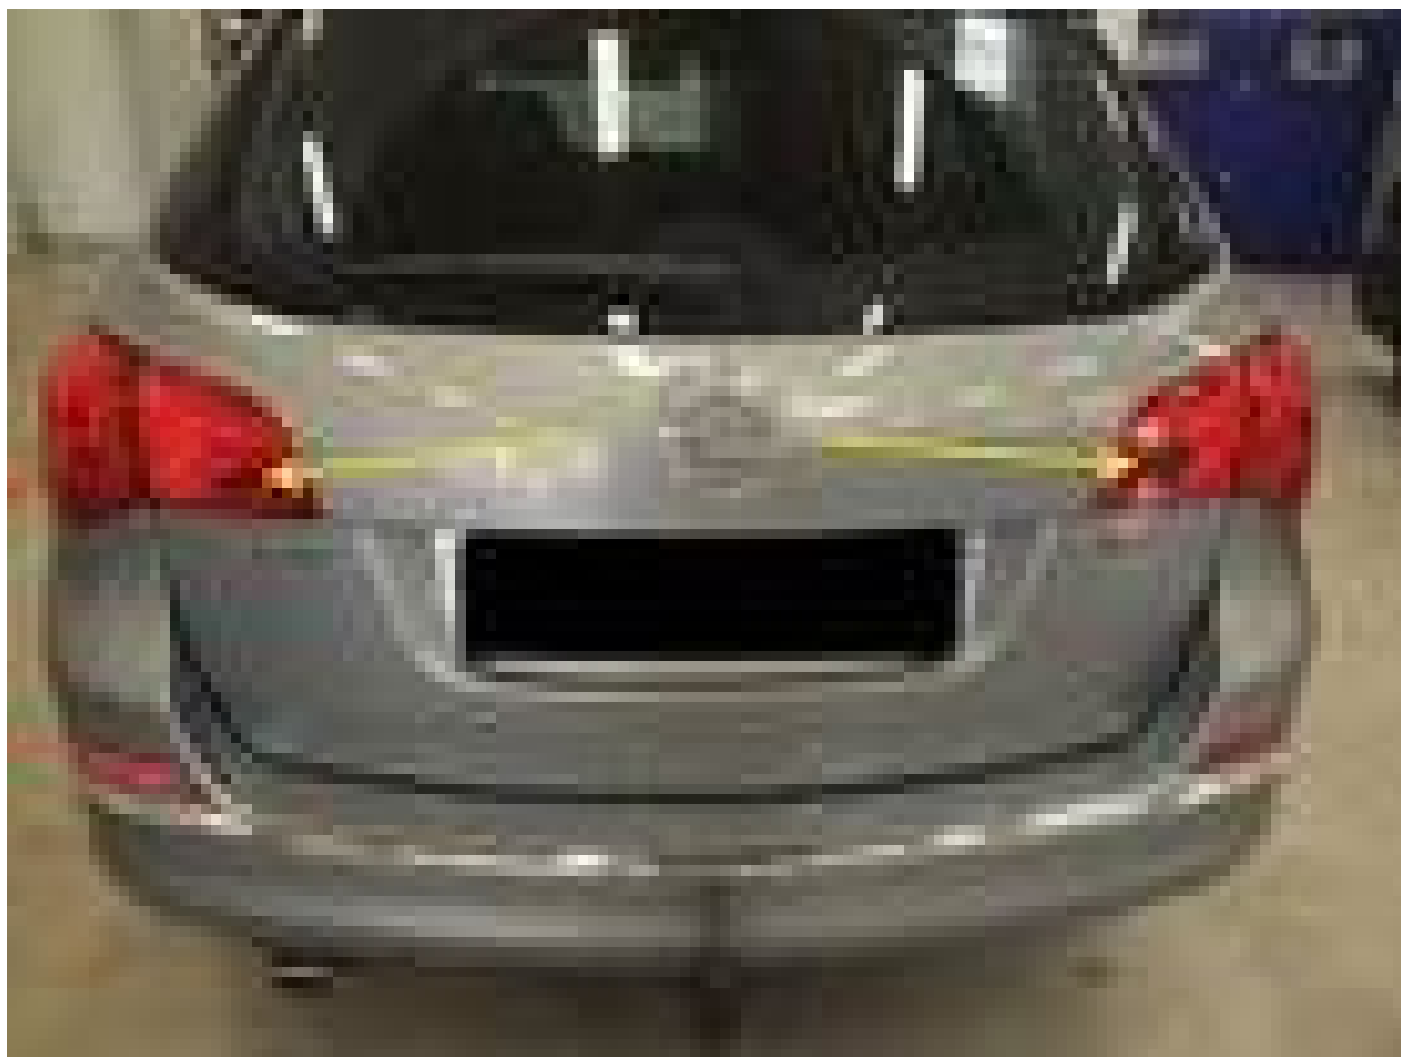
Figura 1

Sostituzione delle luci del cofano del bagagliaio (figura 1)

Posizione 1: retronebbia

Posizione 2: luce retromarcia

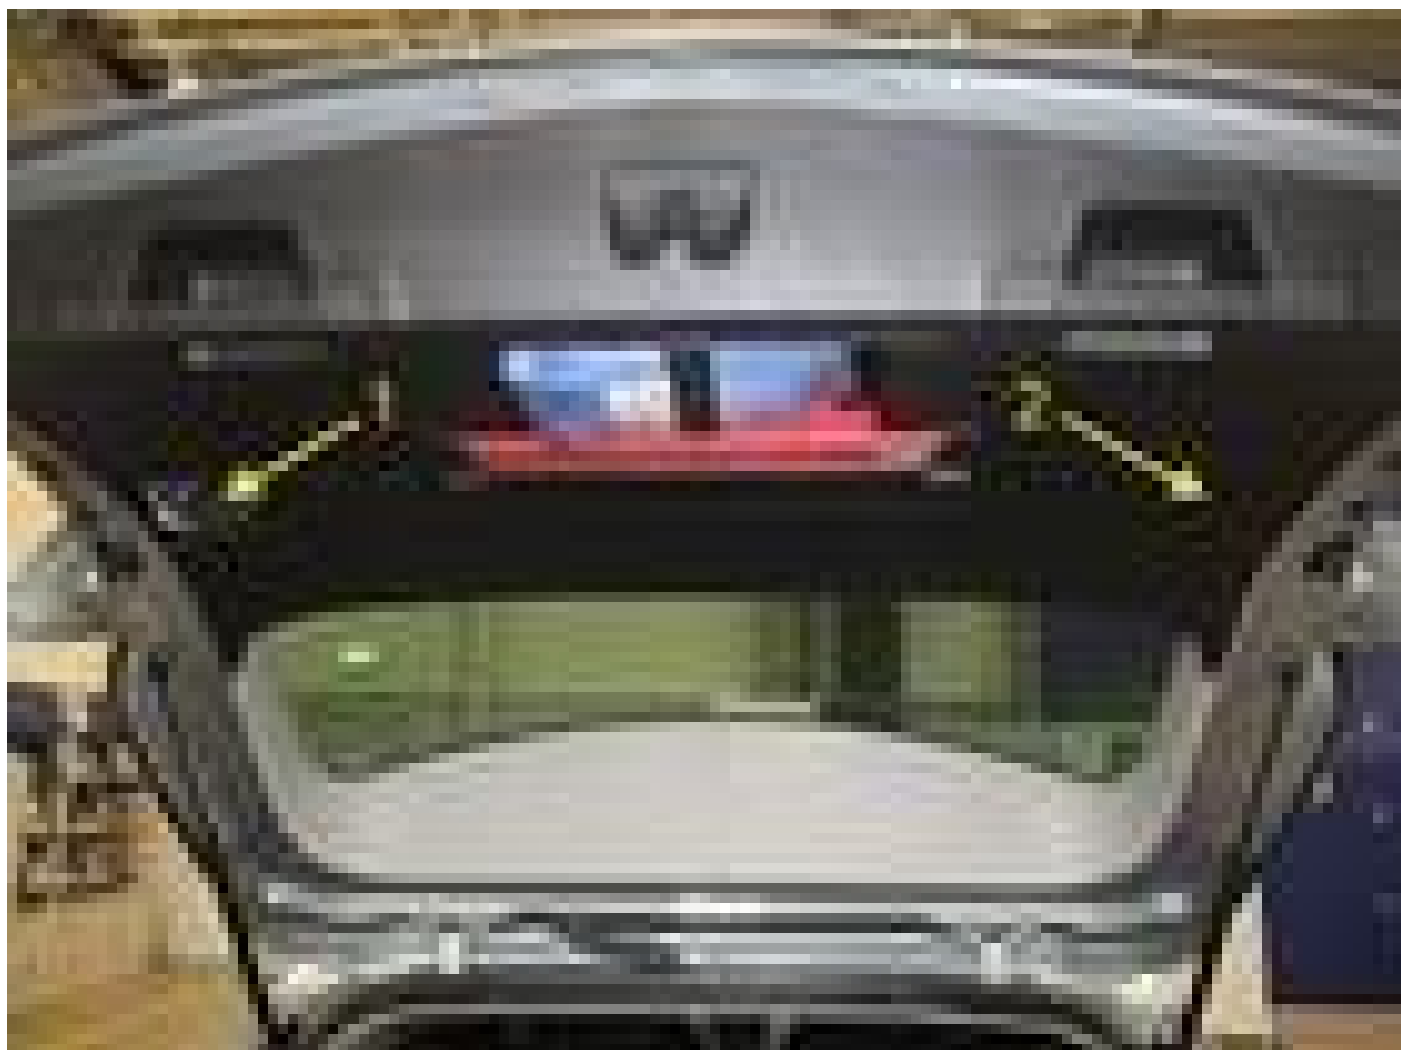
Figura 2

- Spegnere il motore e le luci
- Aprire il cofano del bagagliaio
- Rimuovere i rivestimenti in plastica (figura 2)
