Opel Corsa D - Stridio dal vano motore | HELLA

Corsa D

Stridio dal vano motore

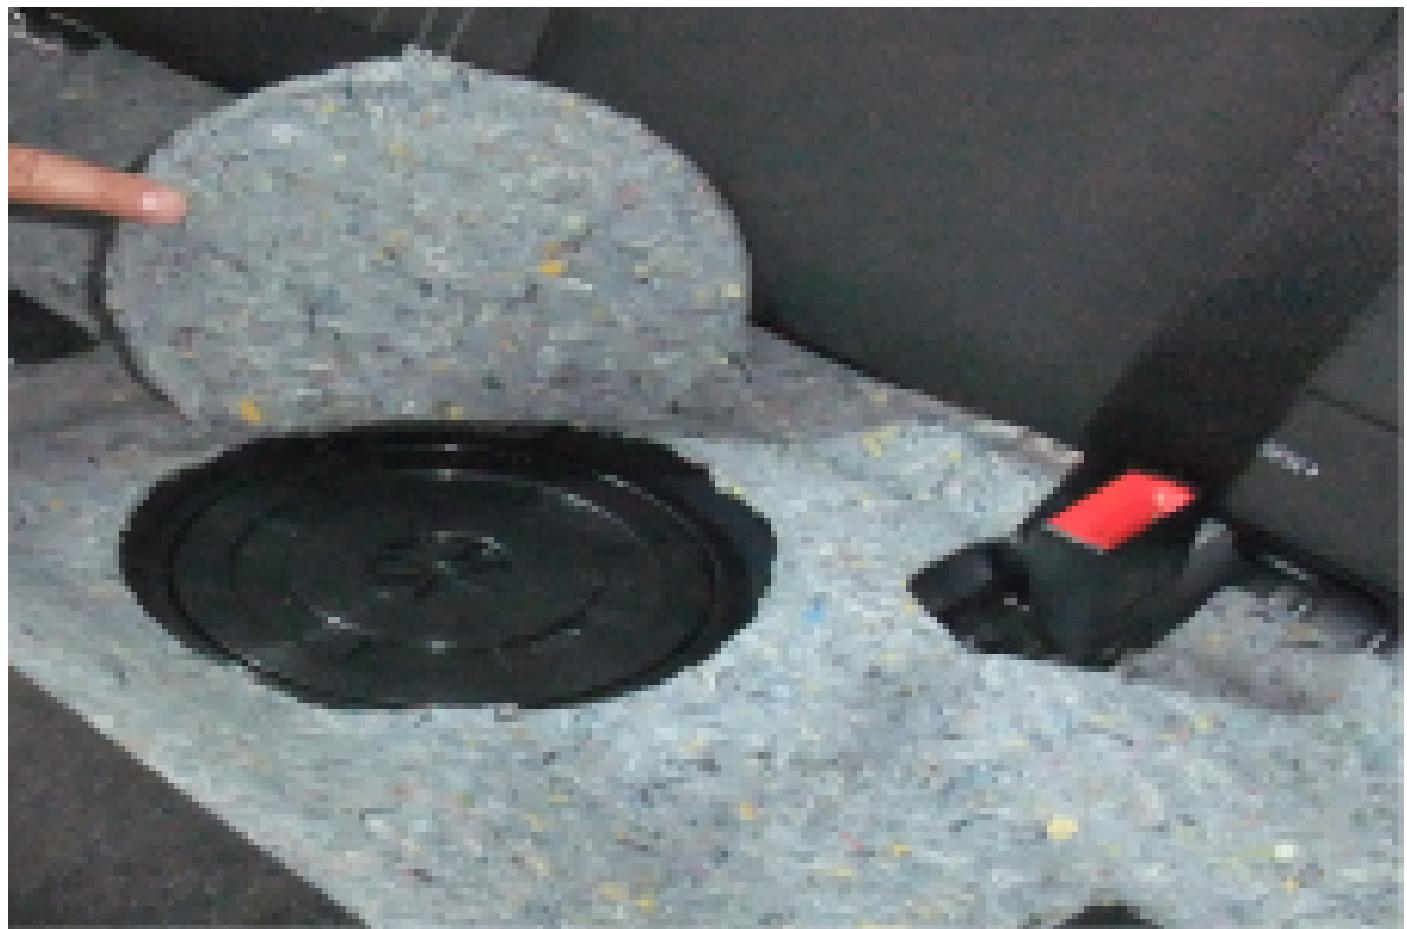
Figura 1

- Alzare il rivestimento in feltro/coperchio di manutenzione (vedere la figura 1).
- Controllare il codice della pompa carburante ed eventualmente sostituire la pompa carburante e l'anello di tenuta.
- Controllare il codice del condotto carburante ed eventualmente sostituirlo.

- Smontare la seduta del sedile posteriore.

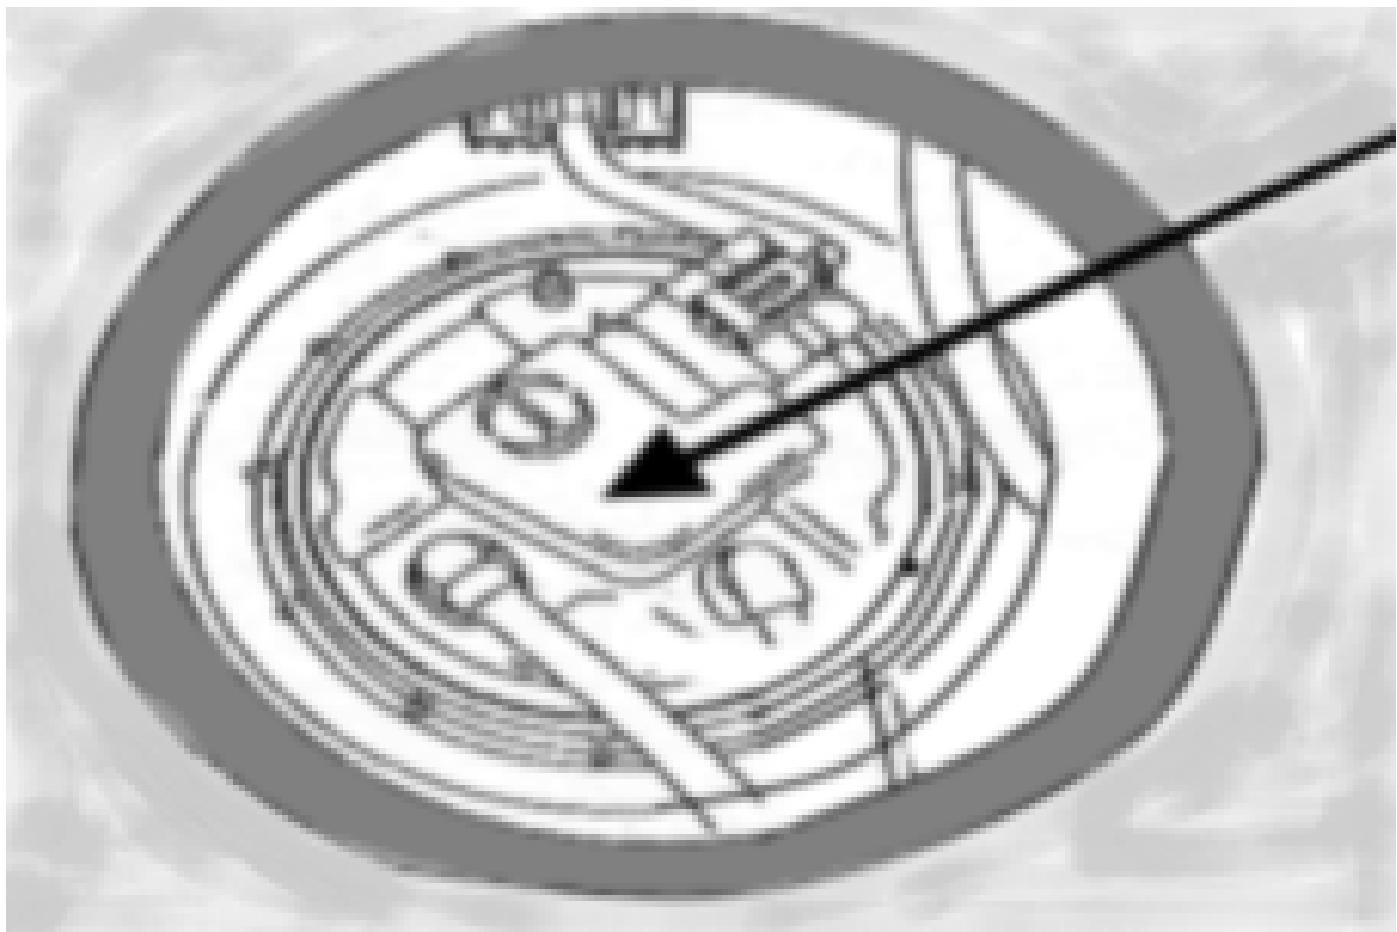
Disegno 1

Su questi veicoli deve essere montata la pompa carburante con codice di produzione 13252214 (codice ricambio: 93190773) (per la posizione del codice articolo, vedere la freccia / disegno 1). Se è montata la pompa carburante con codice di produzione 13252213, sostituirla.

Se è montata la pompa carburante corretta, controllare anche il condotto di ritorno carburante. Questo potrebbe essere un'altra causa del rumore (codice ricambio: 55565103) e deve essere sostituito con un altro condotto di ritorno carburante (codice ricambio: 5583597) per eliminare un'altra eventuale fonte di rumore.
