## Opel Meriva B: guasto BCM: il veicolo non si avvia, la spia dell'immobilizzatore è accesa

## Guasto BCM (Body Control Module) / centralina della rete di bordo

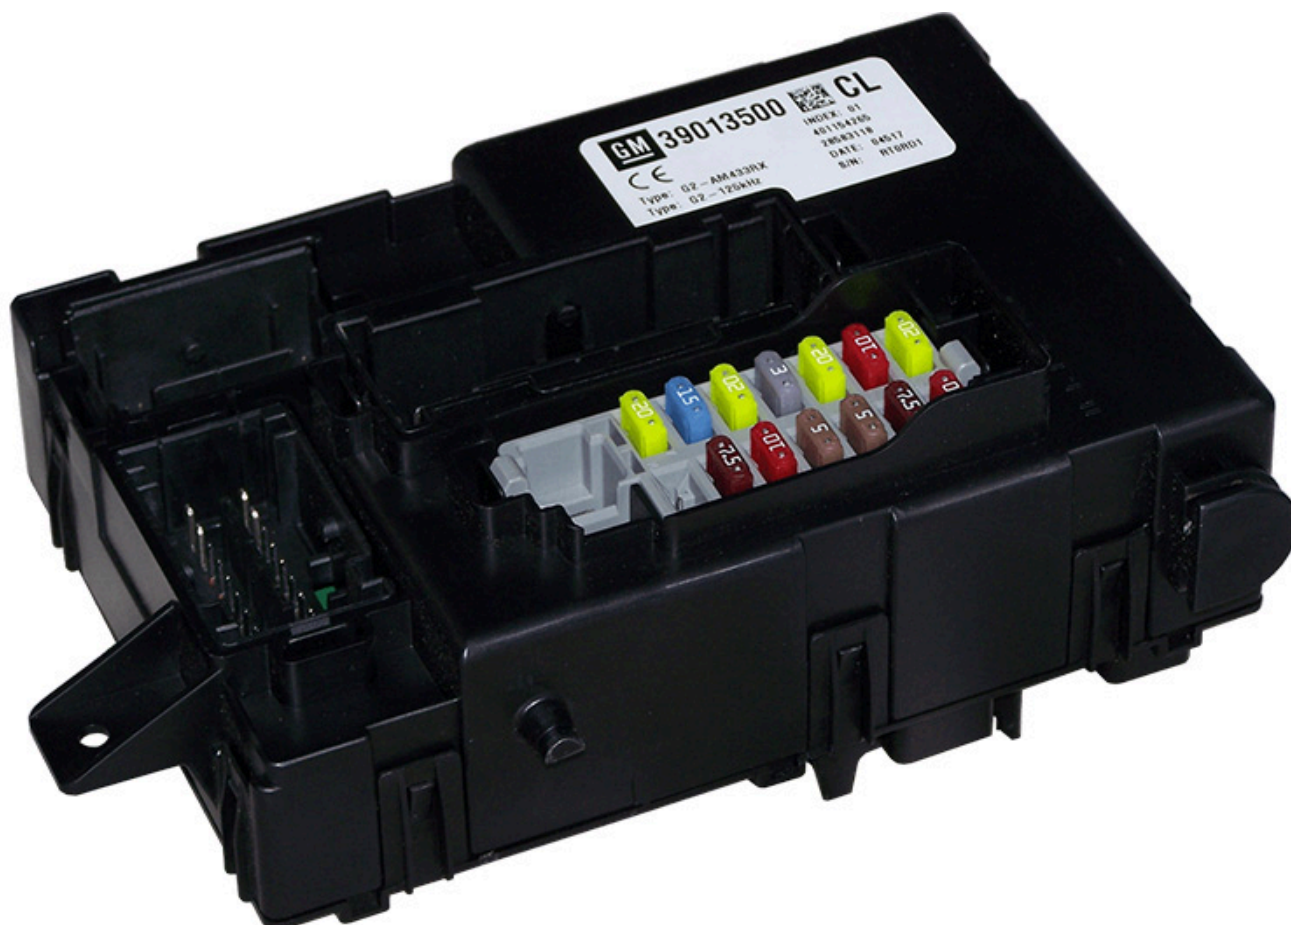
- dopo la riparazione, il BCM viene restituito non configurato e deve essere configurato come un nuovo componente utilizzando il tool PLC Opel per eseguire aggiornamenti, configurazioni e processi di inizializzazione.
- Attualmente è possibile elaborare solo i due riferimenti 39013500 e 39013501 ([Figura 1](#) e [Figura 2](#)).

Grazie alla partnership tra Faurecia Clarion Electronics e HELLA, possiamo offrirvi la riparazione del BCM difettoso sostituendo i componenti difettosi responsabili del guasto. La riparazione può essere effettuata in tempi brevissimi con costi decisamente inferiori a quelli di un pezzo nuovo.
