Opel Zafira A - Quadro strumenti instabile | HELLA

Quadro strumenti instabile

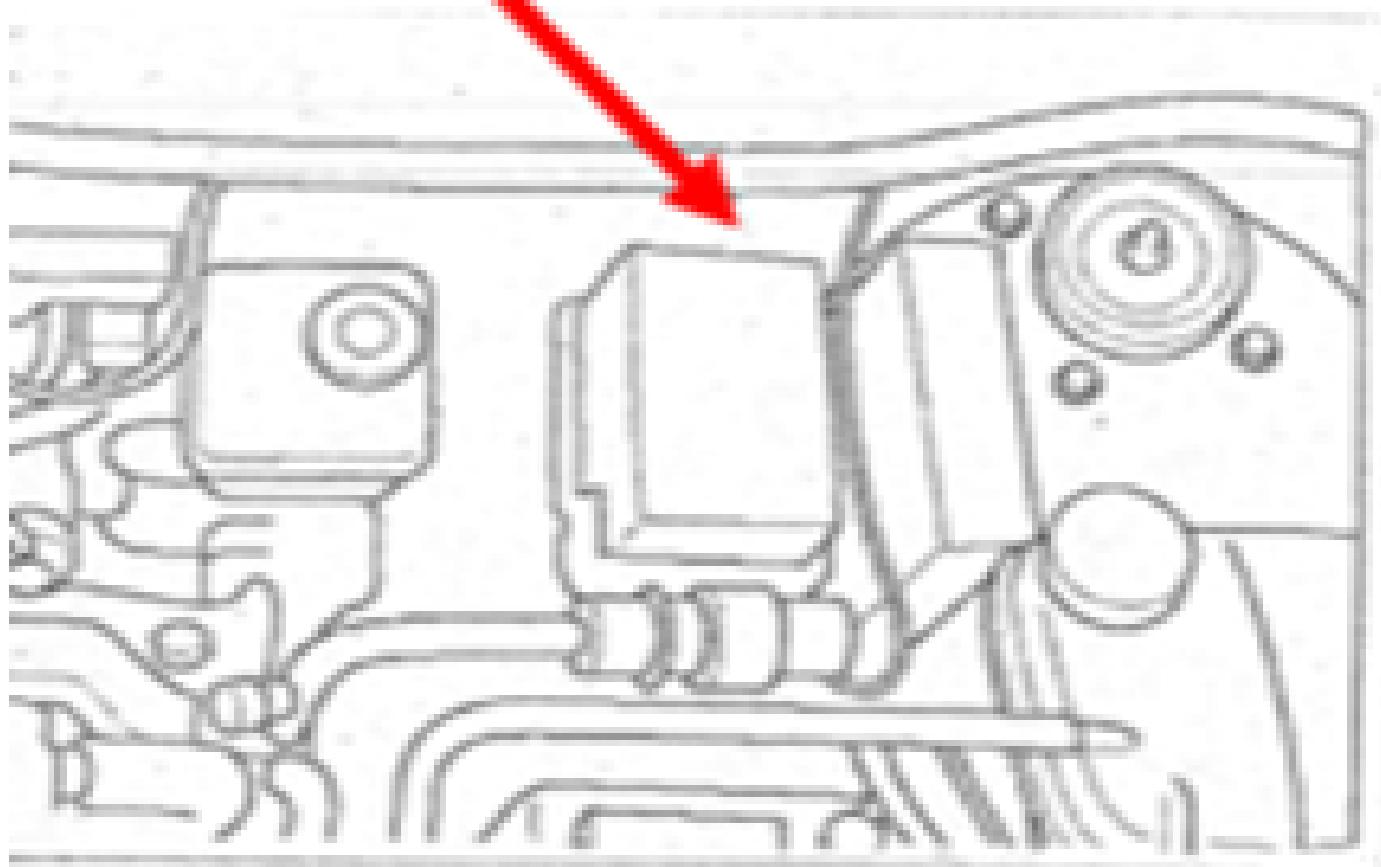
Accensione arbitraria delle spie di allarme e di controllo nel cruscotto.

Se su questi veicoli viene segnalato uno dei suddetti inconvenienti, la causa potrebbe essere un problema di penetrazione di acqua sui capicorda dei connettori del fascio cavi in prossimità della paratia (vedere figura).

In questo caso, prima di eseguire i lavori di riparazione sul fascio cavi scollegare la batteria, quindi:

- Effettuare un controllo visivo dei pin del connettore multipolare del fascio cavi.
- Pulire i pin del connettore con un apposito spray per contatti ed eventualmente sostituirli.
- Controllare le metà del connettore e se il collegamento è corretto.
- Ricollegare il connettore multipolare del fascio cavi.
