Peugeot 206 - Accensione della spia motore | HELLA

Peugeot 206 1,6 HDI

Codice motore DV6TED4 (9HZ)

Accensione della spia motore

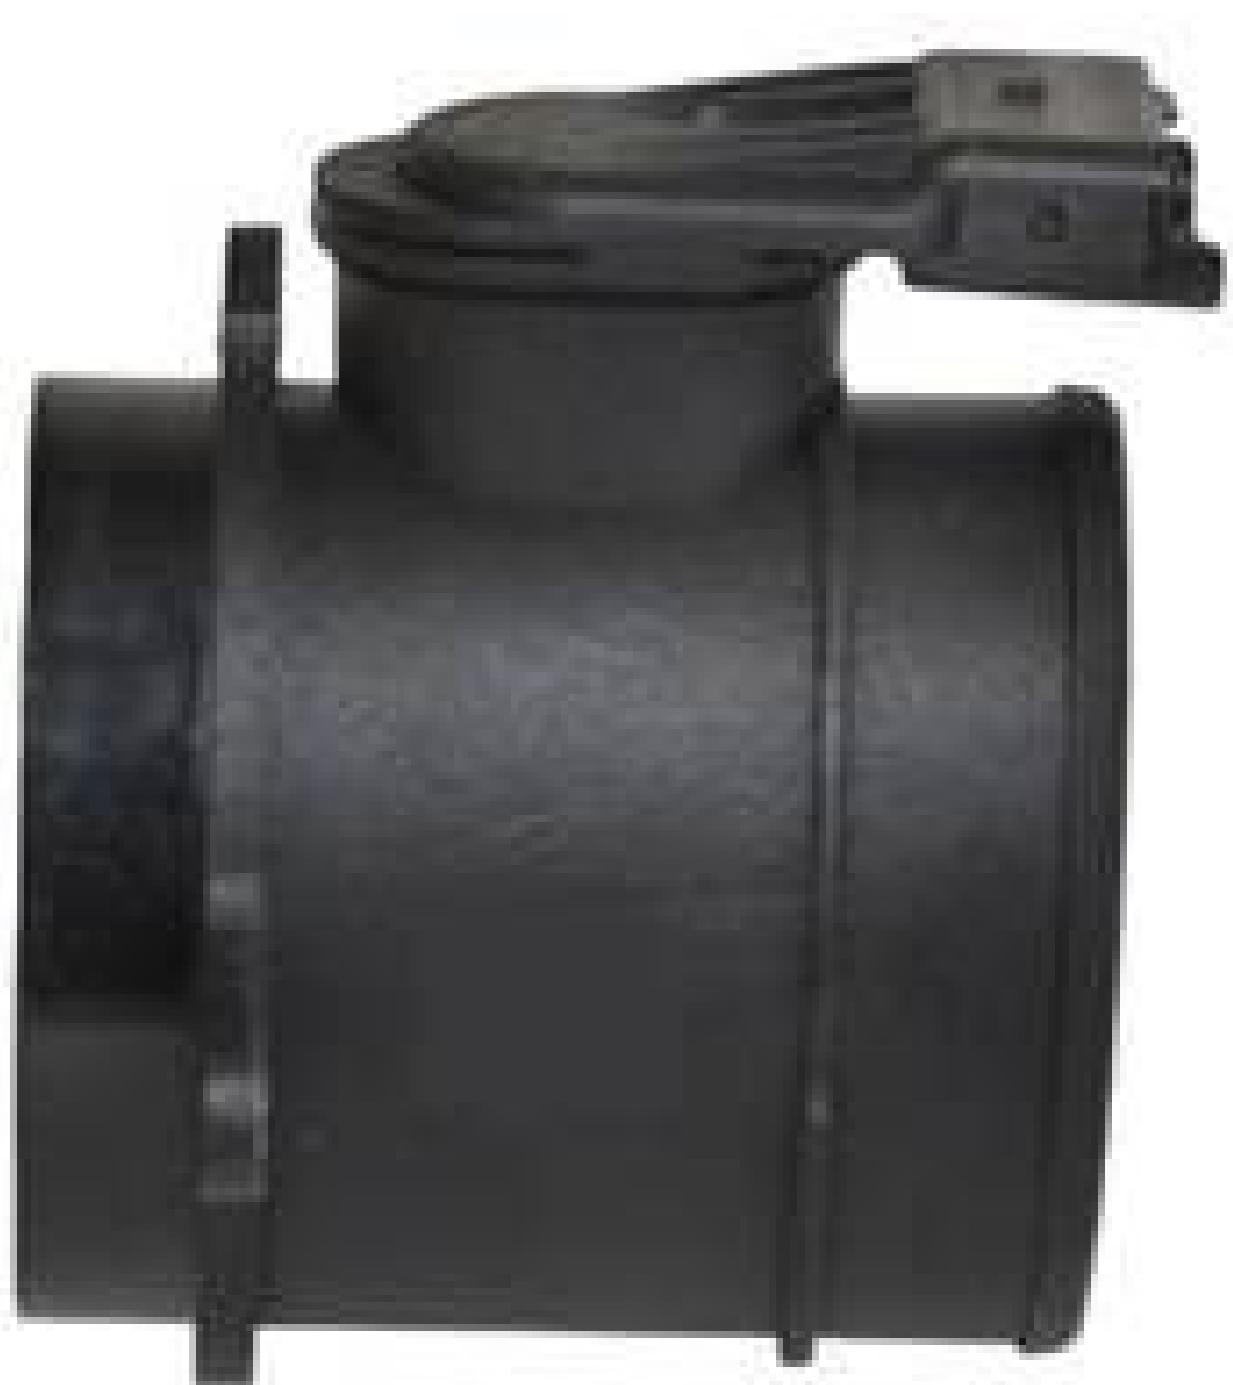
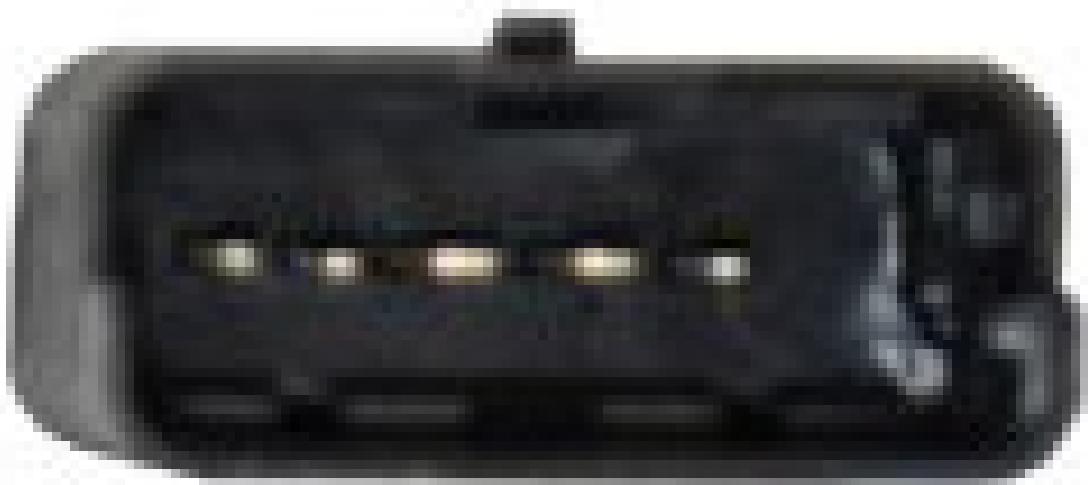
Se il cliente segnala questo tipo di guasto, la causa potrebbe essere un contatto difettoso del connettore sul debimetro. Inoltre potrebbe essere segnalato che il motore entra in funzionamento di emergenza e che il motore non ha potenza. Inoltre possono venire visualizzati diversi codici di guasto riferiti al debimetro. In questo caso si deve montare il fascio cavi con il connettore utilizzando un kit di riparazione con codice OE 6569Q9.

Il fascio cavi del kit di riparazione ha cavi di colore diverso rispetto al fascio cavi montato in fabbrica. Pertanto durante il montaggio prestare molta attenzione al corretto collegamento.
