# Saab 9-3 - Ventilatore abitacolo | HELLA

**9-3 (YS3D)**

## **Ventilatore abitacolo**

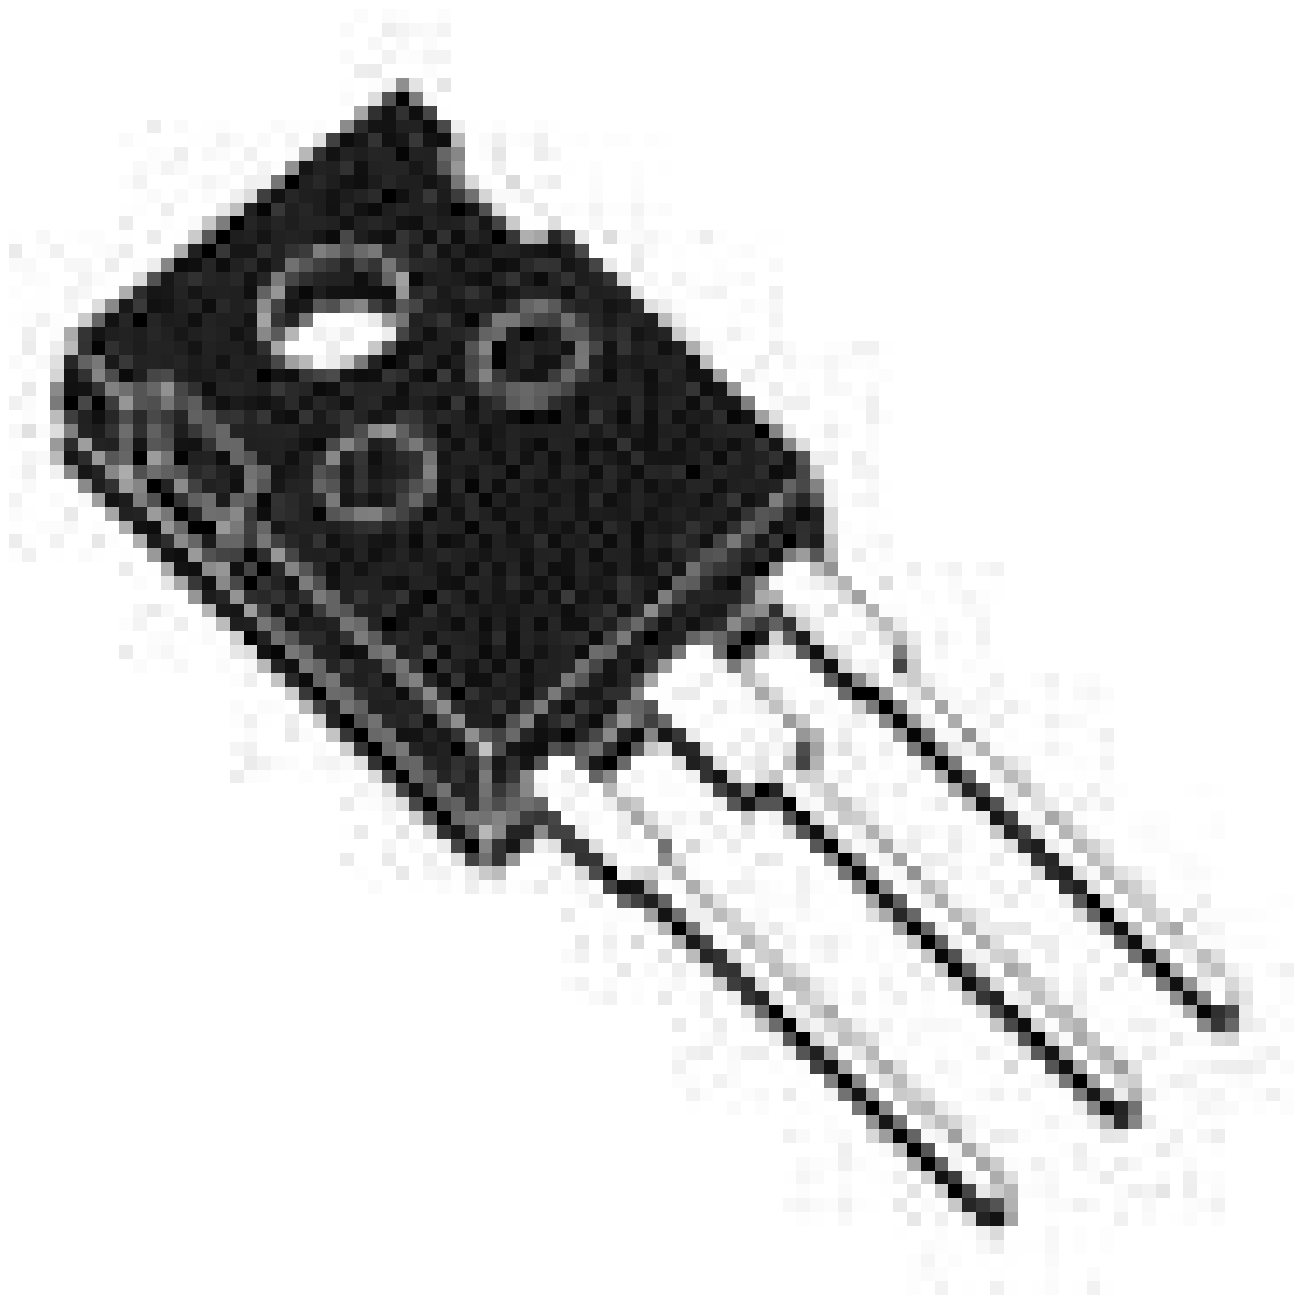
Se non si riesce più a regolare il numero di giri della ventola attraverso l'unità di comando o se la ventola funziona solo alla massima velocità, è probabile che il regolatore elettronico della ventola sia difettoso. Nella maggior parte dei casi il transistor (MOSFET) sulla piastra non funziona.

Invece di sostituire il regolatore della ventola, i tecnici elettronici con una certa esperienza possono anche riparare il regolatore sostituendo il transistor. A questo proposito sono necessari i seguenti accessori/ricambi:

- 
- Transistore (tipo IRFP064N)
- Saldatore da circa 30W
- Pompa per dissaldare
- Stagno per saldatura
- Pasta termoconduttiva
- Cacciavite, sottile
- Coltello
- Nastro isolante, resistente al calore
