# Seat Arona: rumori dalla parte anteriore del veicolo in fase di manovra

Costruttore	Seat
Modello	Arona
Motore	Tutti i modelli
Anno di costruzione	2017 – 2021
Problema	Rumori nella parte anteriore in fase di manovra

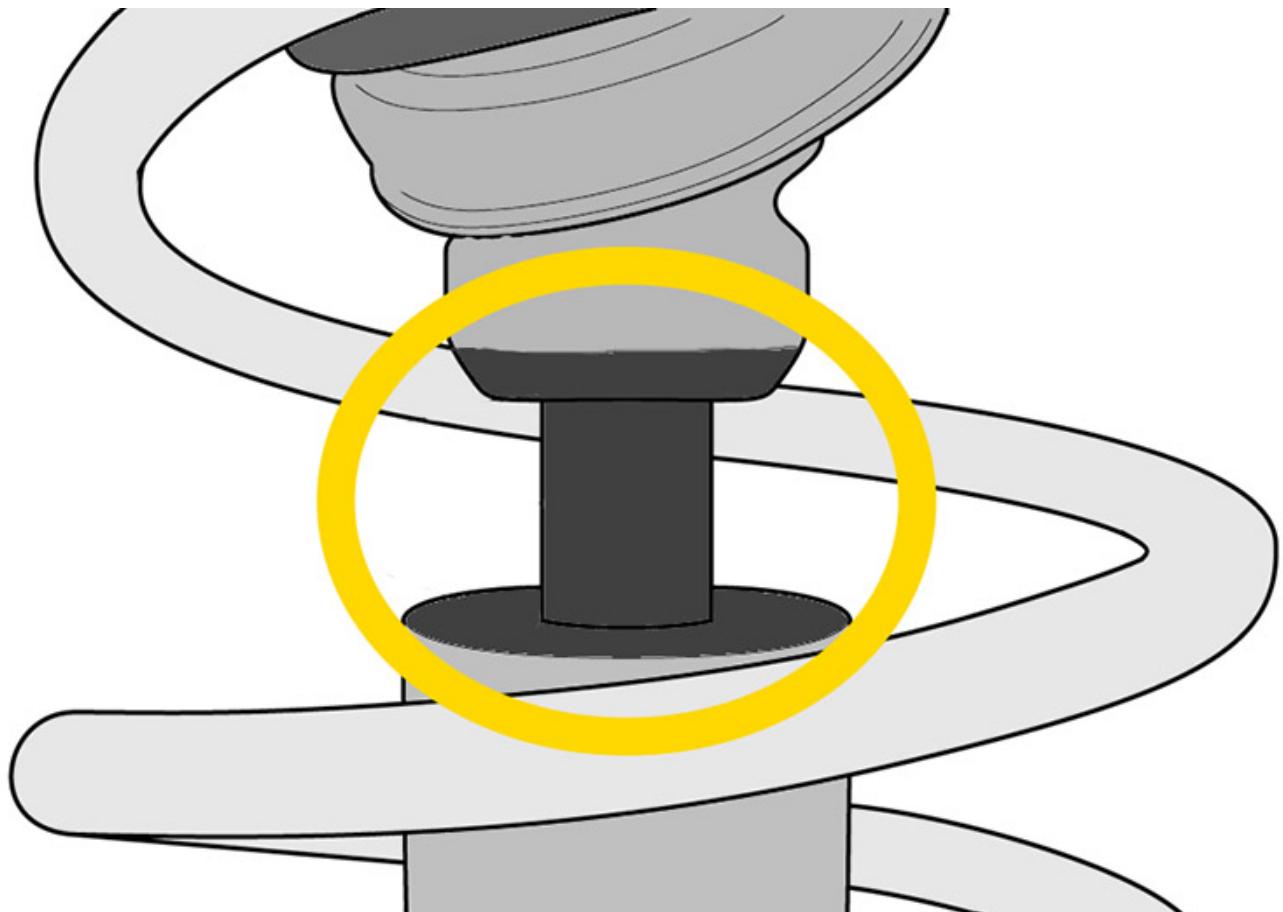
La causa diagnosticata è un attrito indesiderato tra l'ammortizzatore anteriore e il paracolpi dell'ammortizzatore.

- Per accedere all'asta del pistone dell'ammortizzatore, sollevare la copertura di protezione e il paracolpi.
- Pulire accuratamente tutte le superfici di appoggio e applicare del

grasso al silicone n. articolo G 000 405 A2 <shy /> (utilizzare solo i tipi di grasso al silicone specificati)<shy /> sulle superfici di appoggio tra l'asta del pistone dell'ammortizzatore e il paracolpi dell'ammortizzatore come indicato nella figura

- Montare le parti smontate seguendo la procedura nella sequenza inversa.
- Ripetere la misura sull'altro lato del veicolo.
