Seat Mii - Funzionamento continuo della ventola del radiatore | HELLA

Anni di costruzione: 2011-2014

Motore: 1,0 i

Funzionamento continuo della ventola del radiatore

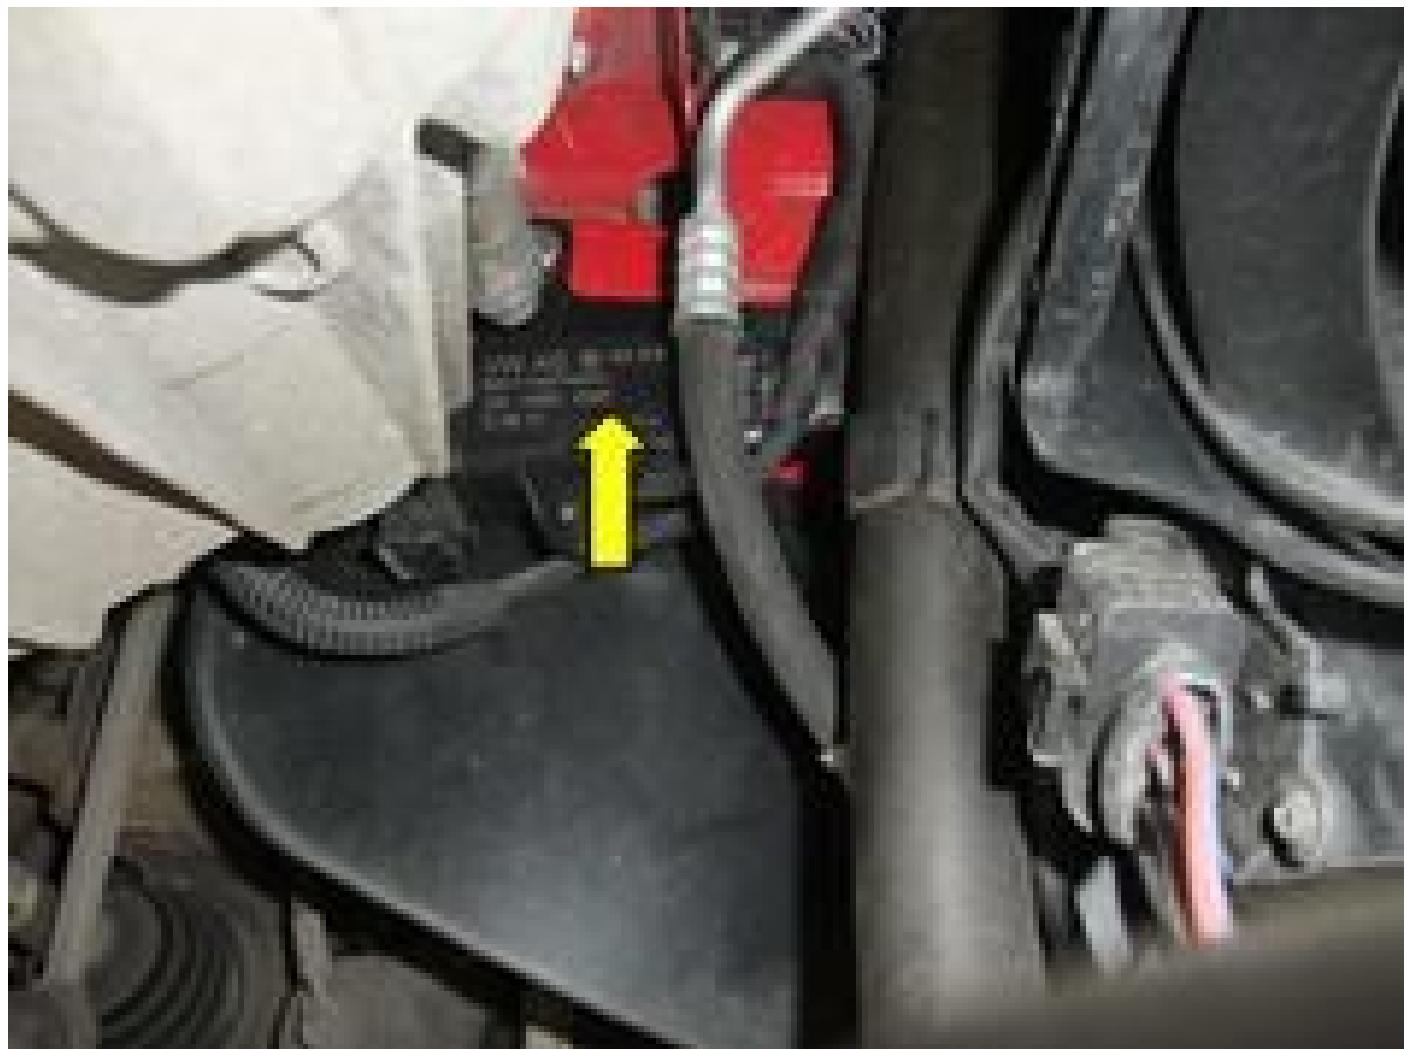
Per risolvere questo problema, è necessario eseguire un aggiornamento della centralina del motore ed eventualmente sostituire la centralina della ventola del radiatore. La centralina si trova tra il cambio e il rivestimento del passaruota (come mostrato in figura).
