Skoda Octavia - Il veicolo non si avvia | HELLA

Skoda Octavia

Tutti i modelli con motore 2.0 TDI

Il veicolo non si avvia

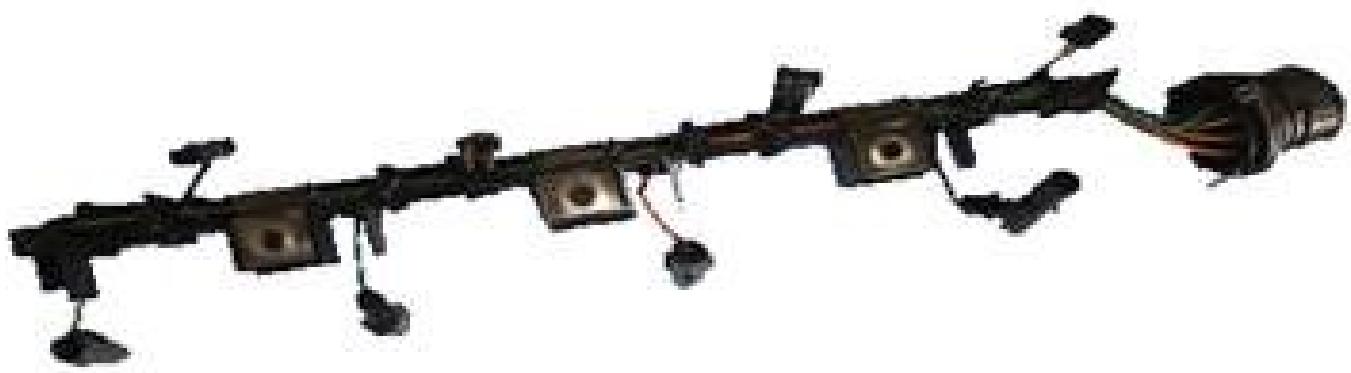
Se questo difetto viene diagnosticato insieme ai suddetti codici di guasto, una possibile causa è un cortocircuito in un iniettore (fig. 1).

Dopo aver sostituito l'iniettore difettoso, controllare la funzionalità degli stadi finali della centralina (fig. 2) e che il fascio cavi degli iniettori (fig. 3) non presenti incrinature e danni ai contatti. Per evitare il ripetersi del guasto è consigliabile, in caso di guasto di un iniettore, controllare tutti gli altri iniettori con lo stesso numero identificativo ed eventualmente sostituirli, perché è presumibile che siano i prossimi a guastarsi.
