# **Subaru Forester - Fischi provenienti dal vano motore | HELLA**

**Subaru**

**Forester**

**Fischi provenienti dal vano motore**

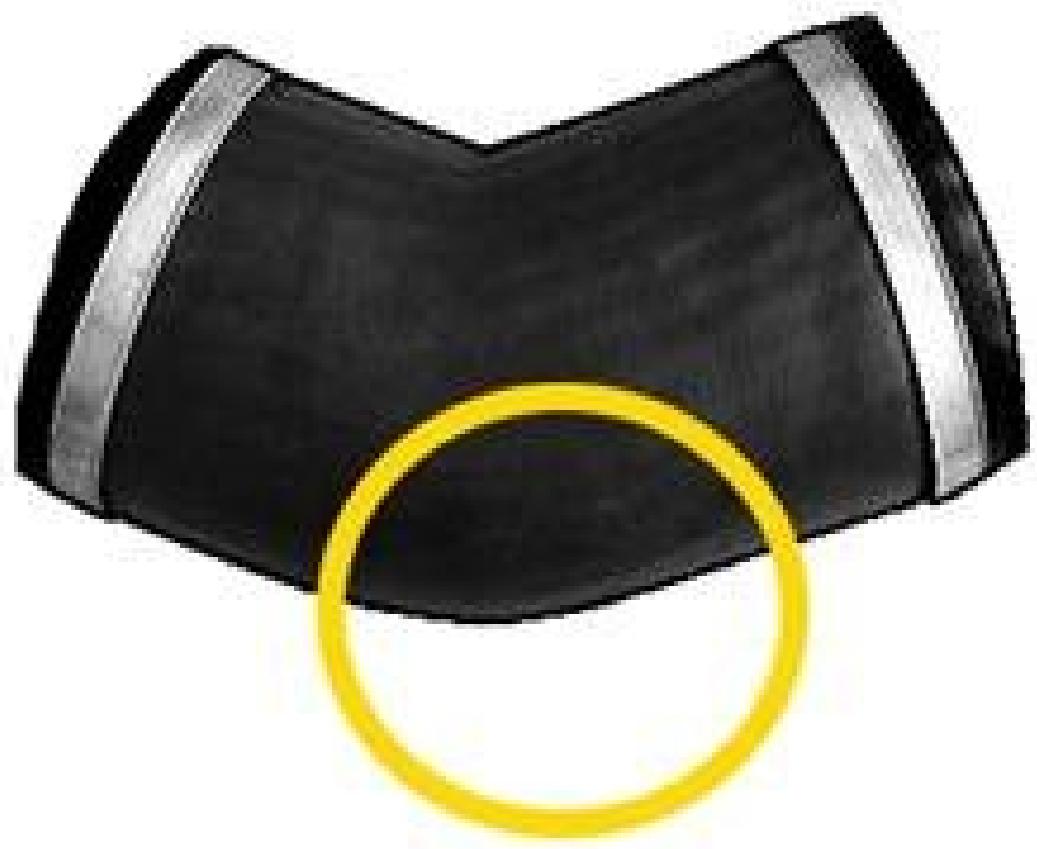
Se si rileva il problema succitato, esso può essere dovuto a un difetto (rottura, fessurazione) del tubo di aspirazione aria nel tratto che collega l'intercooler al corpo farfallato.

In questo caso il tubo di aspirazione aria risulta danneggiato (incravatura nell'area evidenziata in figura 1), come menzionato sopra.

Sostituire il tubo di aspirazione aria danneggiato con una versione migliorata seguendo le indicazioni fornite dal costruttore.

Tubo di aspirazione aria: codice OE 21869AA130
