Volkswagen Golf V Plus - Spia ABS/ESP accesa | HELLA

Spia ABS/ESP accesa

Codice di guasto: 1435

Sensore di pressione dei freni 1G201

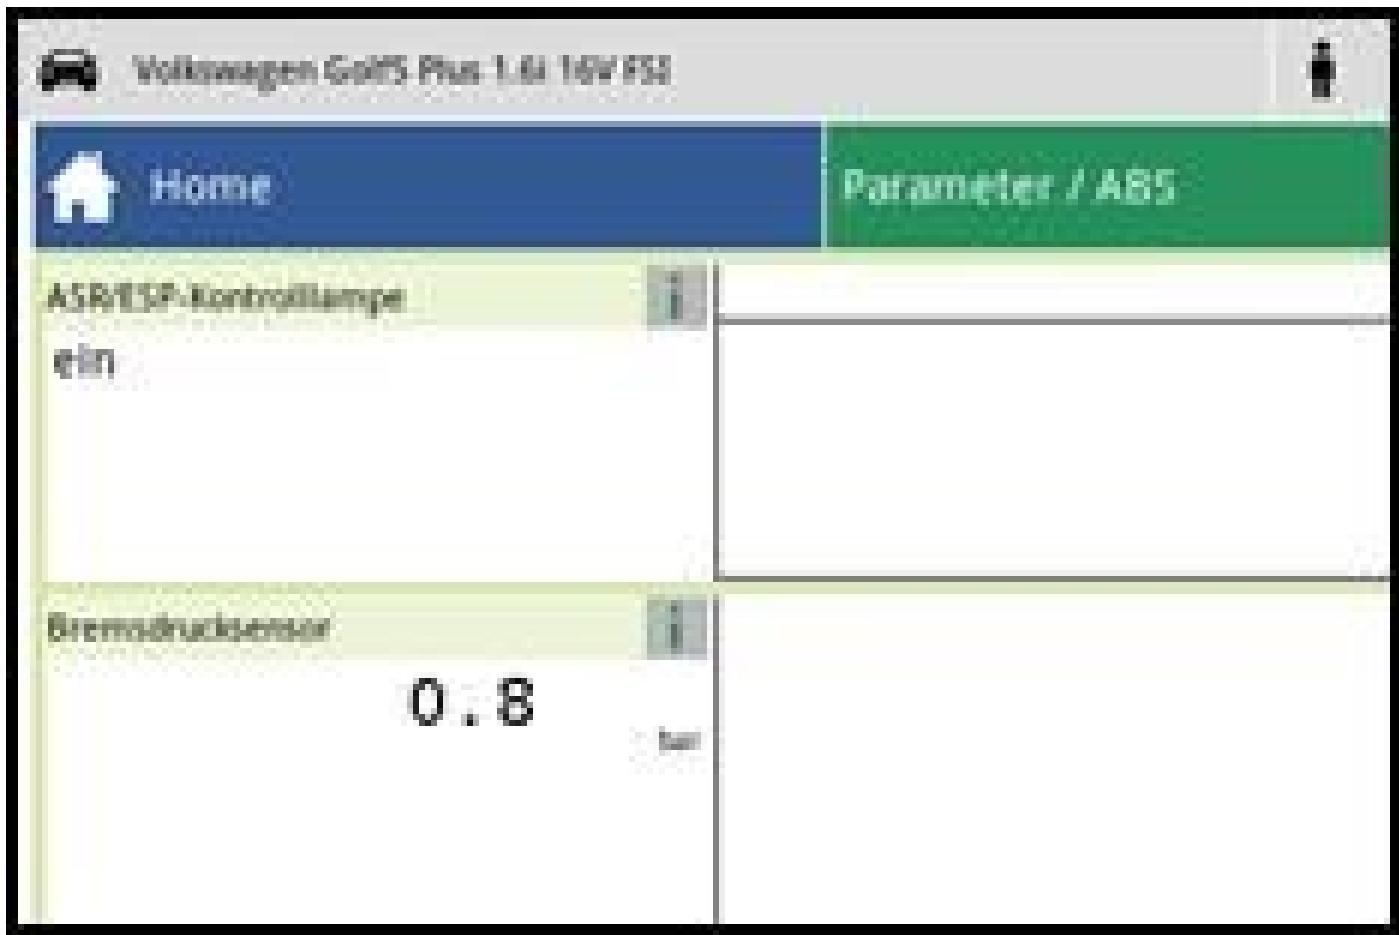
Tale sensore rileva la pressione dei freni all'interno del sistema idraulico e trasmette il valore corrispondente alla centralina. La rilevazione di un errore durante la valutazione del segnale causa la registrazione di un codice di guasto nella centralina. Poiché non è possibile verificare direttamente l'attività del sensore, in questo caso occorre innanzitutto controllare i parametri. Quando il freno non è azionato, il valore nominale deve essere pari a 0 bar. Se il valore rilevato non coincide con quello nominale (come in figura), è necessario sostituire il sensore.

Il sensore di pressione è integrato nell'unità idraulica dell'ABS.

Il costruttore del veicolo offre un kit di riparazione per tale unità.
