Volvo V70 III - Collegamento di servizio a bassa pressione | HELLA

V70 III (tipo 24) T6

Collegamento di servizio a bassa pressione

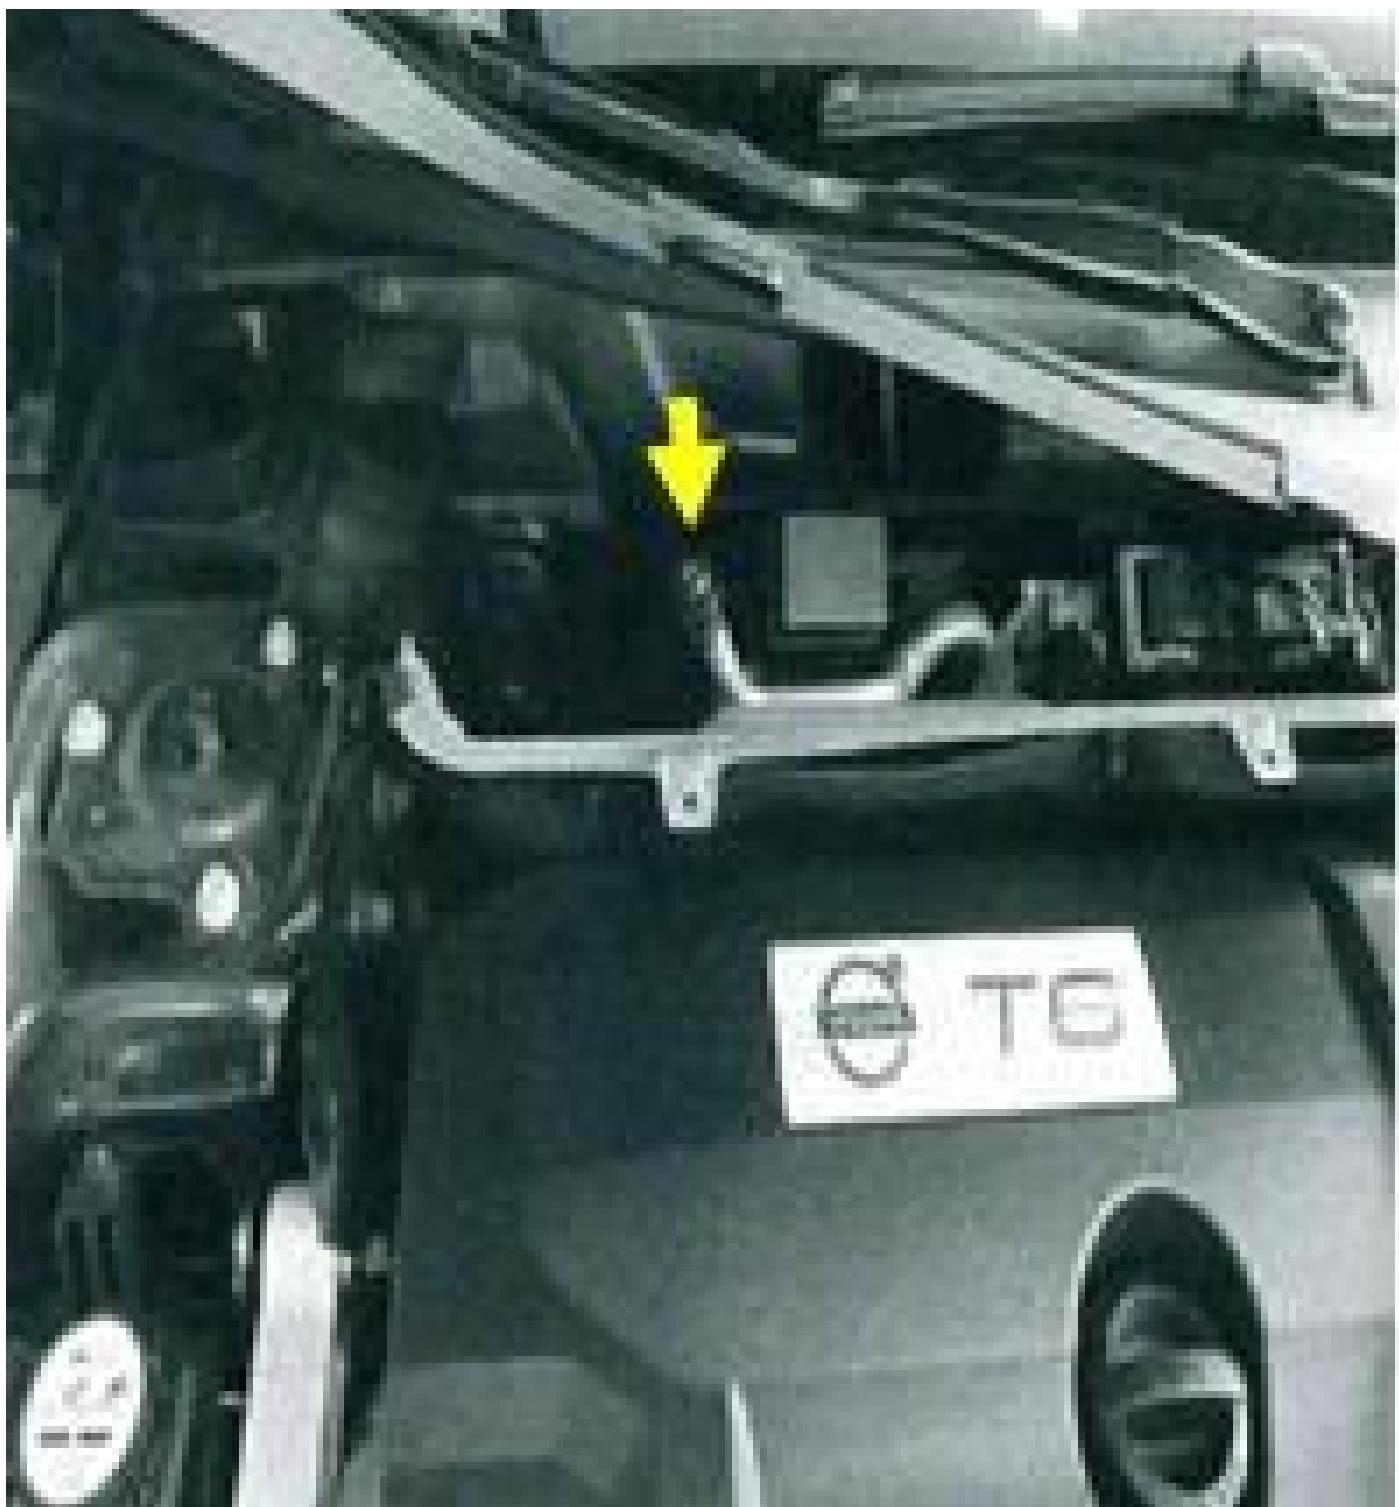
Per i veicoli sopraccitati il collegamento di servizio a bassa pressione del climatizzatore non è immediatamente individuabile.

Il collegamento è ubicato sul lato del passeggero sotto alla copertura della vaschetta (vedere immagine).

Poiché è piuttosto complesso rimuovere completamente la copertura, si consiglia di sollevarla e di bloccarla con un oggetto adatto.
