## VOLVO XC 40 II - Sostituzione del filtro antipolline/filtro dell'abitacolo

## Istruzioni per la riparazione del filtro antipolline/filtro dell'abitacolo

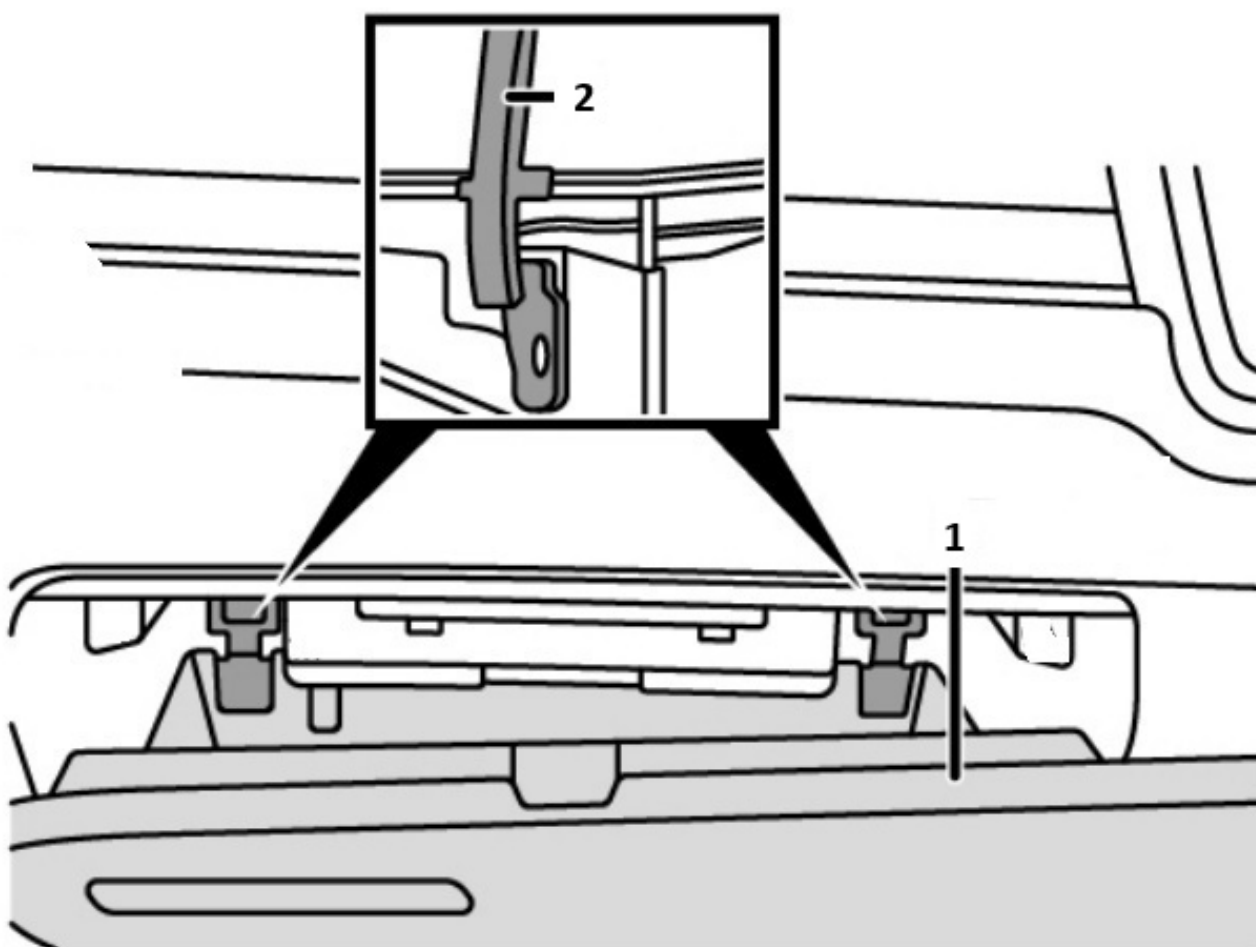
- Aprire il vano portaoggetti (1) e allentare le cinghie di fissaggio (2) per potere abbassare il coperchio del vano portaoggetti.
- Sbloccando i perni di arresto (3) è possibile rimuovere il coperchio (4) per sganciare il dispositivo di bloccaggio (5). Così è possibile aprire il coperchio (6).
