Volvo XC 60 II: sostituzione del filtro abitacolo

Scheda tecnica	
Costruttore	Volvo
Modello	XC 60 II
Motore	Tutti i modelli
Anno di costruzione	2018 –
Problema	Sostituzione del filtro abitacolo

Sostituzione del filtro abitacolo/antipolline

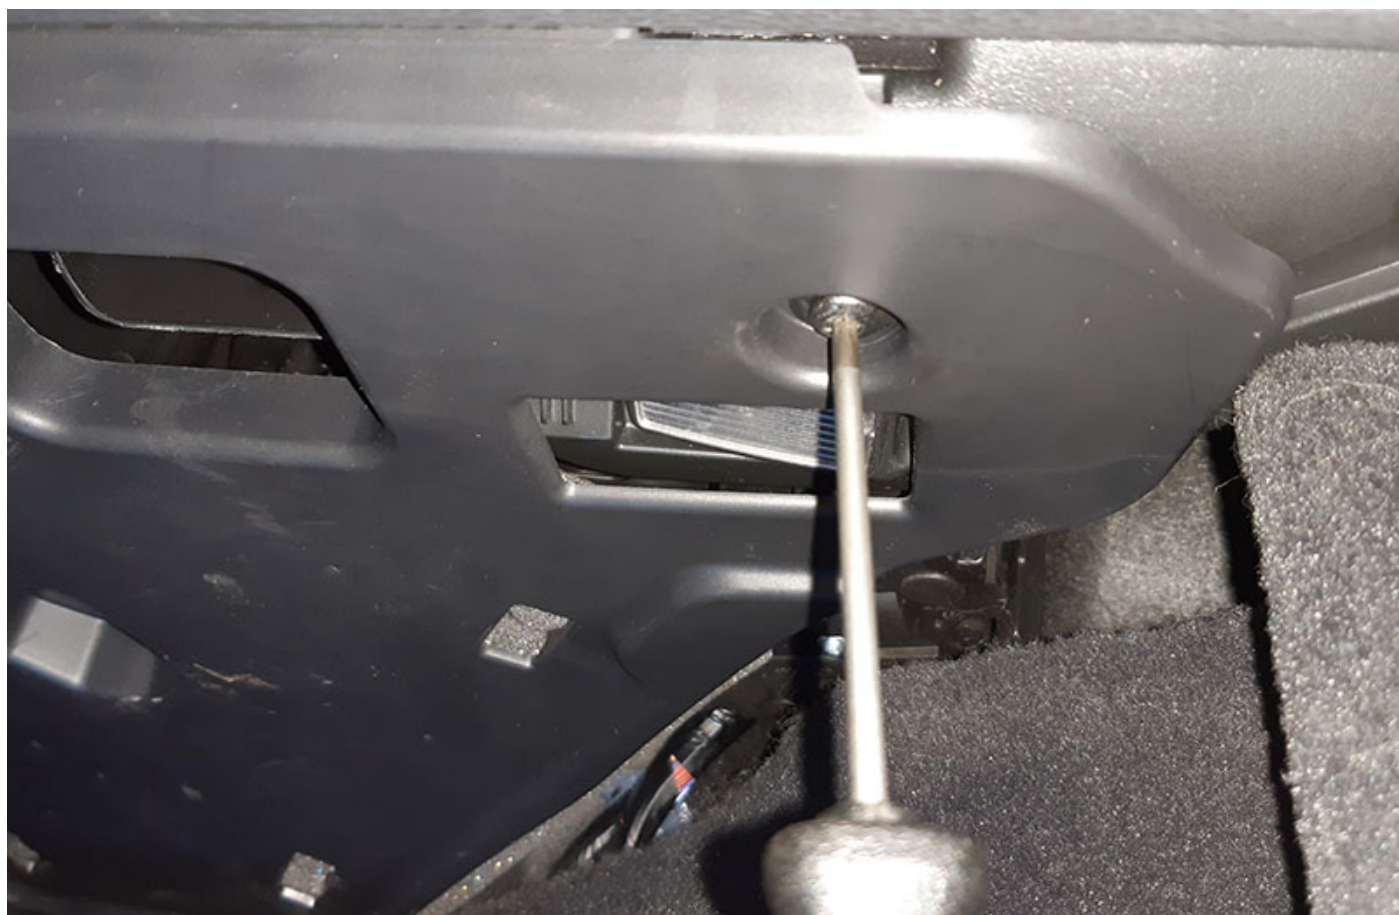
Rivestimento vano piedi

- Disinserire l'accensione
- Spostare il sedile del passeggero all'indietro
- Rimuovere il rivestimento del vano piedi del passeggero ([Fig. 1](#))
- Sbloccare il coperchio dell'alloggiamento del filtro (2x) ([Fig. 2](#))
- Rimuovere il coperchio verso il basso
- Estrarre il filtro verso il basso ([Fig. 3](#))
- Durante l'installazione del nuovo filtro, piegarlo leggermente e assicurarsi che sia installato nella posizione corretta
- Assemblare il coperchio e il rivestimento nella sequenza inversa

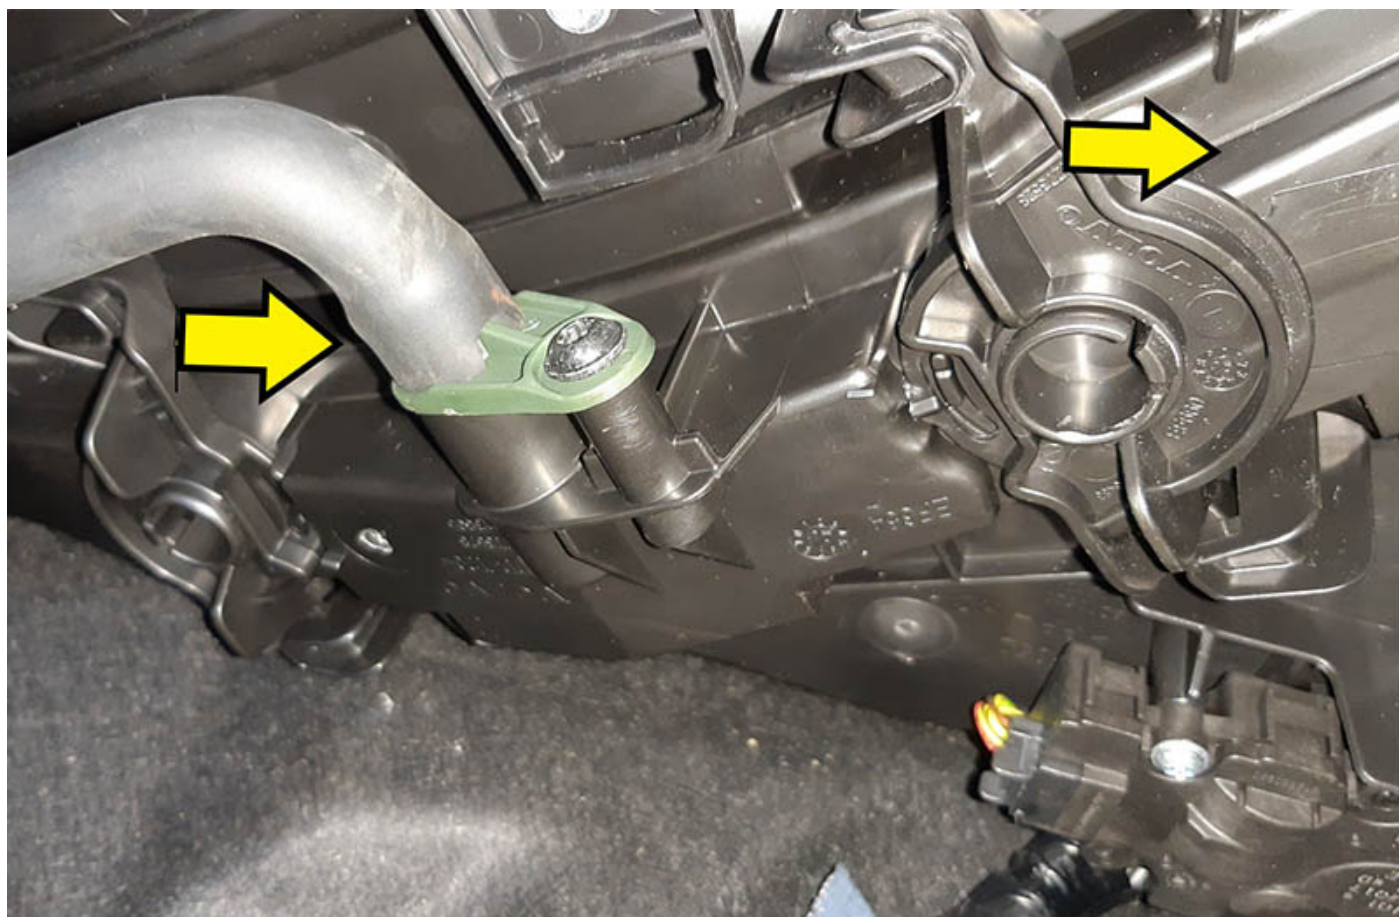
Bloccaggio alloggiamento del filtro

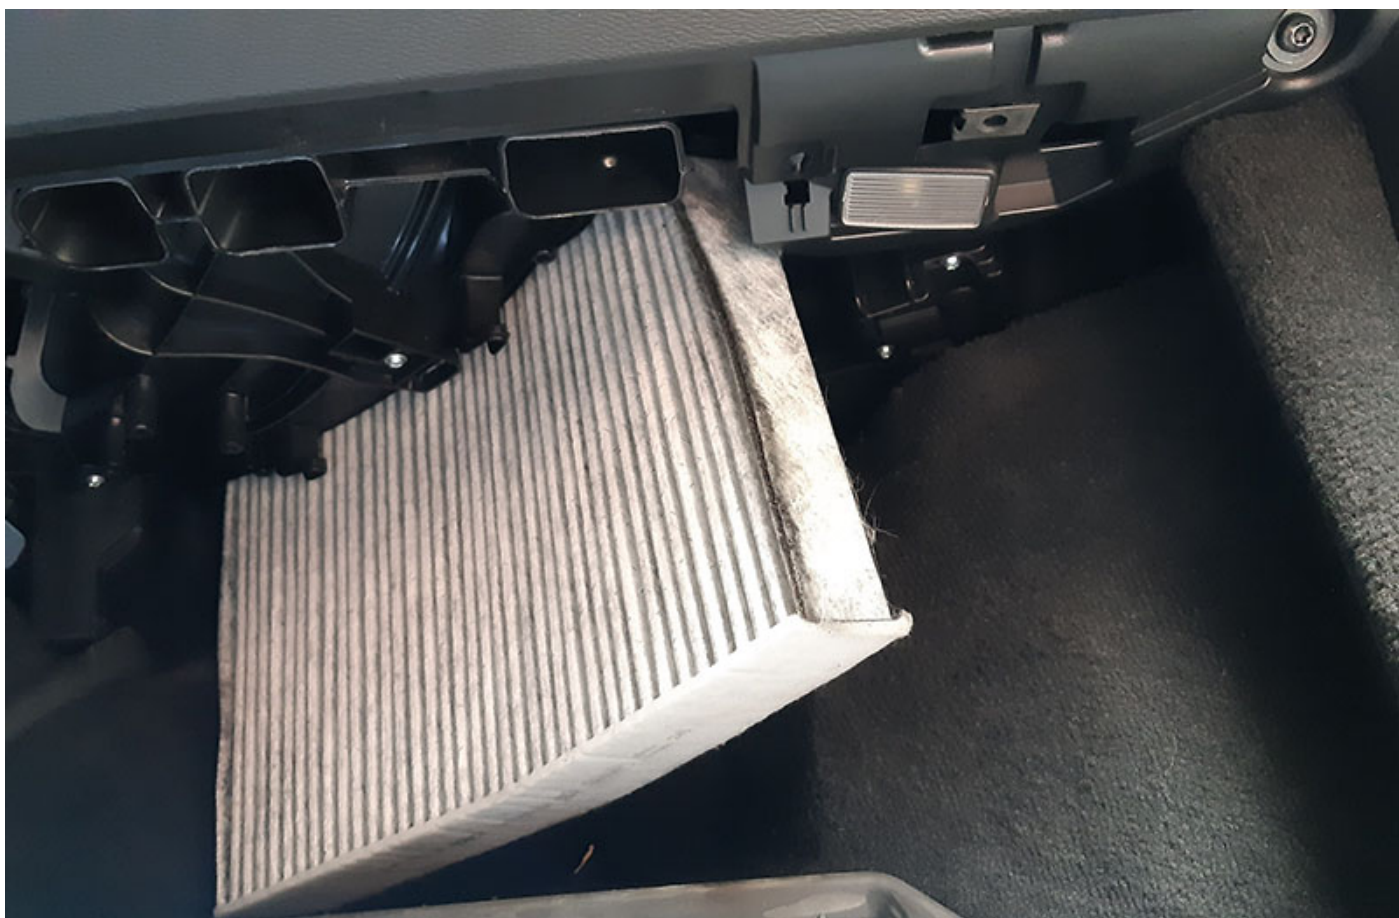
Filtro
