VW Golf IV - Funzione di ricircolo aria | HELLA

VW

Golf IV

Funzione di ricircolo aria

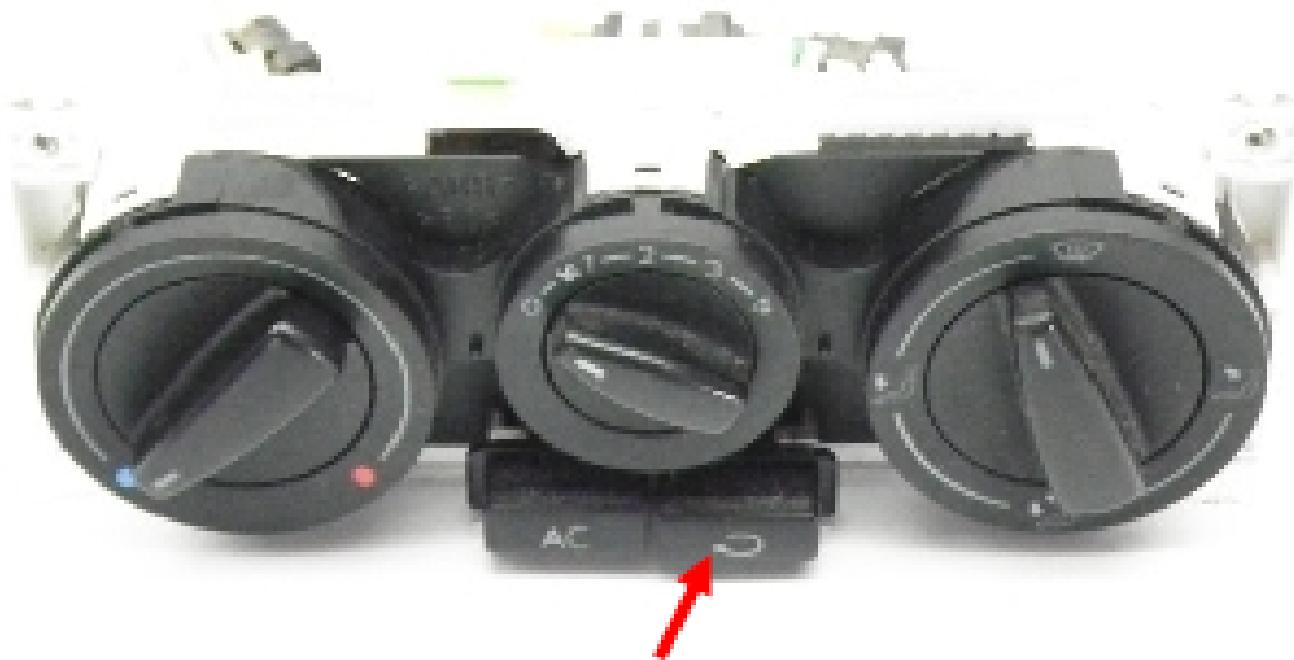
Su questi veicoli la spia nell'interruttore ricircolo aria (figura) può guastarsi prima del tempo. Questo induce a presumere un guasto elettrico dell'interruttore.

Prima di sostituire l'interruttore o di effettuare un'approfondita ricerca guasti, controllare il funzionamento della lampadina e sostituirla.
